<p>Sitzungsvorlage</p> <p>Federführend: Referat 6</p> <p>Beteiligt:</p>	<p>Vorlage- Nr: VO/2017/0830-R6</p> <p>Status: öffentlich</p> <p>Aktenzeichen:</p> <p>Datum: 17.03.2017</p> <p>Referent: Beese Thomas</p>						
<p>Quartier an der Stadtmauer Sachstandsbericht</p>							
<p>Beratungsfolge:</p> <table border="1"> <thead> <tr> <th>Datum</th> <th>Gremium</th> <th>Zuständigkeit</th> </tr> </thead> <tbody> <tr> <td>05.04.2017</td> <td>Bau- und Werksenat</td> <td>Kenntnisnahme</td> </tr> </tbody> </table>		Datum	Gremium	Zuständigkeit	05.04.2017	Bau- und Werksenat	Kenntnisnahme
Datum	Gremium	Zuständigkeit					
05.04.2017	Bau- und Werksenat	Kenntnisnahme

BVH: 15/6155 – Quartier an der Stadtmauer
 Hier: Statische Beurteilung vom 17.10.2016

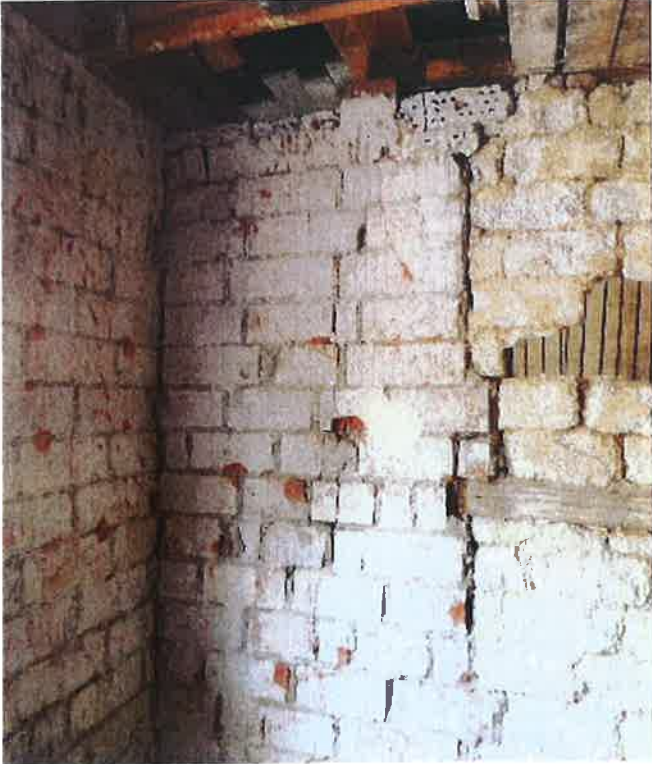
Feststellungen	Bild
<p>OG3-I Das Mittelaufleger ist gestört. Diese Wand wird in den darunterliegenden Geschossen nicht weitergeführt. Durch die Last des Überzuges reißt das Gefüge.</p>

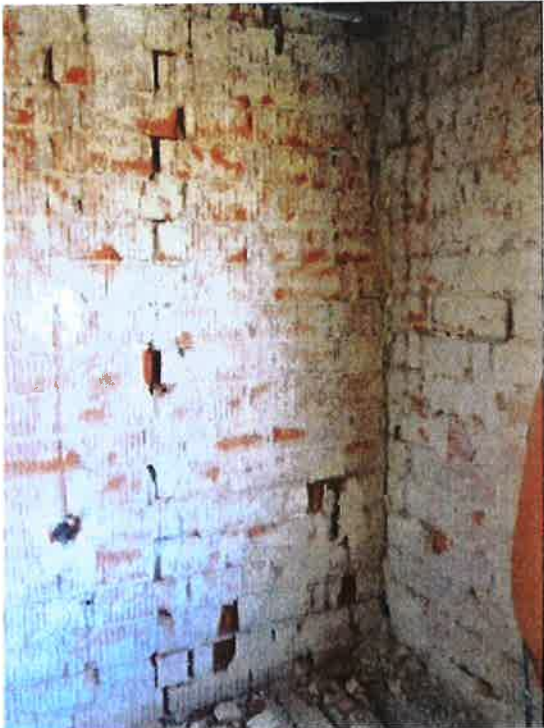
<p>OG3-II Das Außenaufleger ist gestört. Durch die Last aus dem Holzüberzug kommt es zum Abriss des Gefüges.</p>

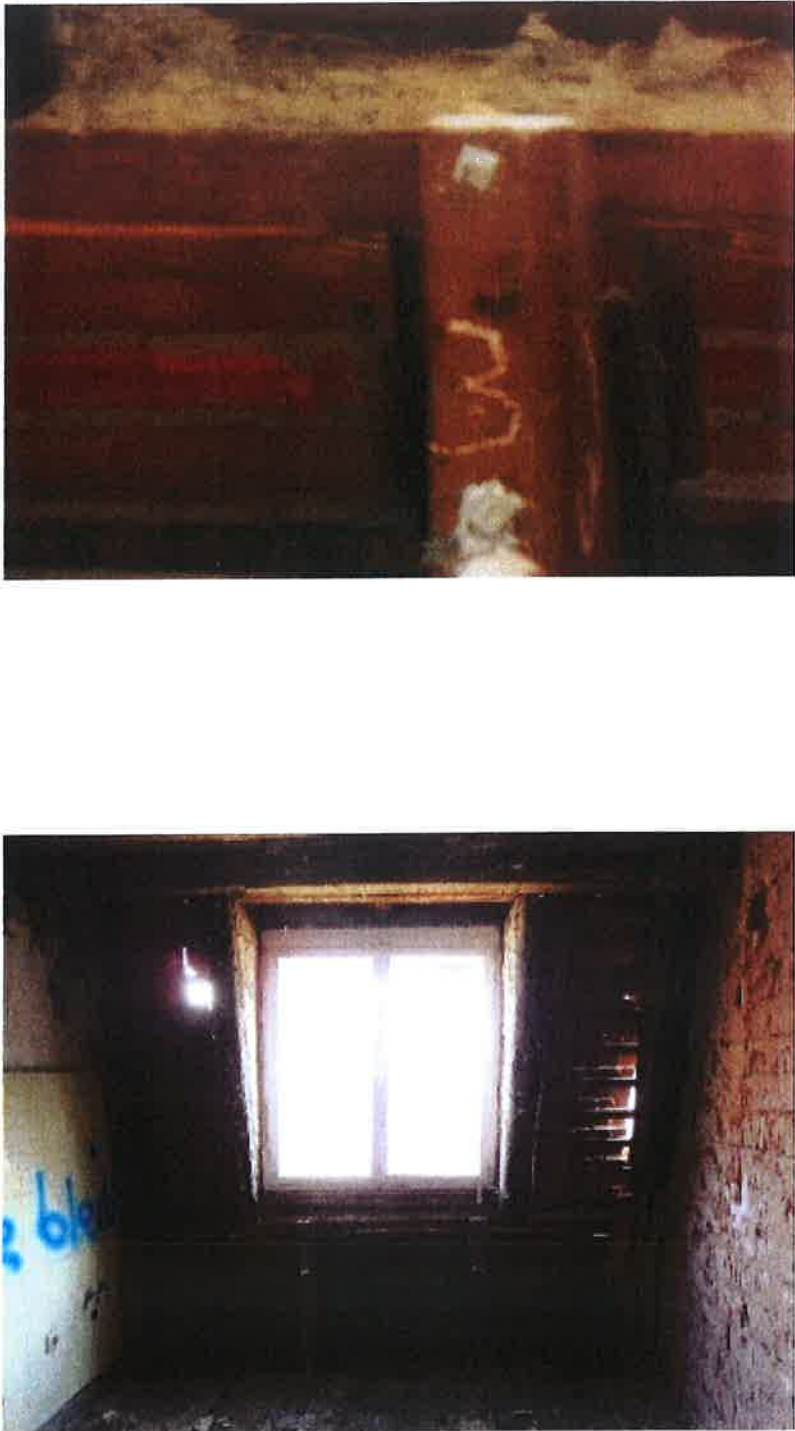
<u>Feststellungen</u>	<u>Bild</u>
<p>OG3-V Die Mansardsparren wurden zu 2/3 entfernt, abgeschnitten oder ausgewechselt, um Fenster einzubauen. Das Mansarddach ist so nicht mehr tragfähig.</p>

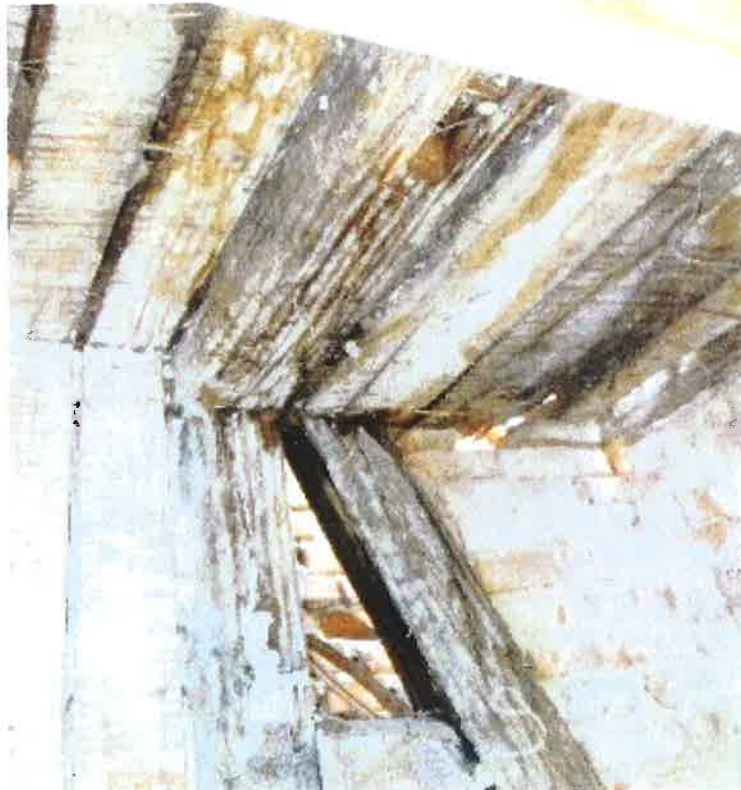
Es besteht keine
Verbindung der
Mansardsparren mit
dem Mauerwerk. Sie
sind nur angelehnt.

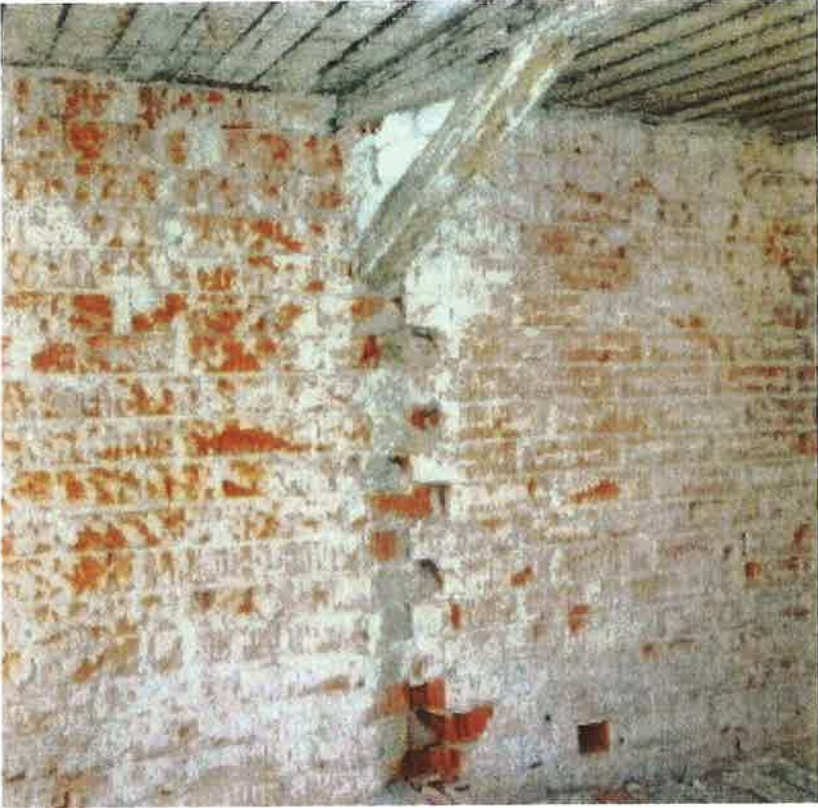
<u>Feststellungen</u>	<u>Bild</u>
<p>OG2-I Die tragende Stütze wurde entfernt. Das Kopfband liegt lose im Mauerwerk.</p>

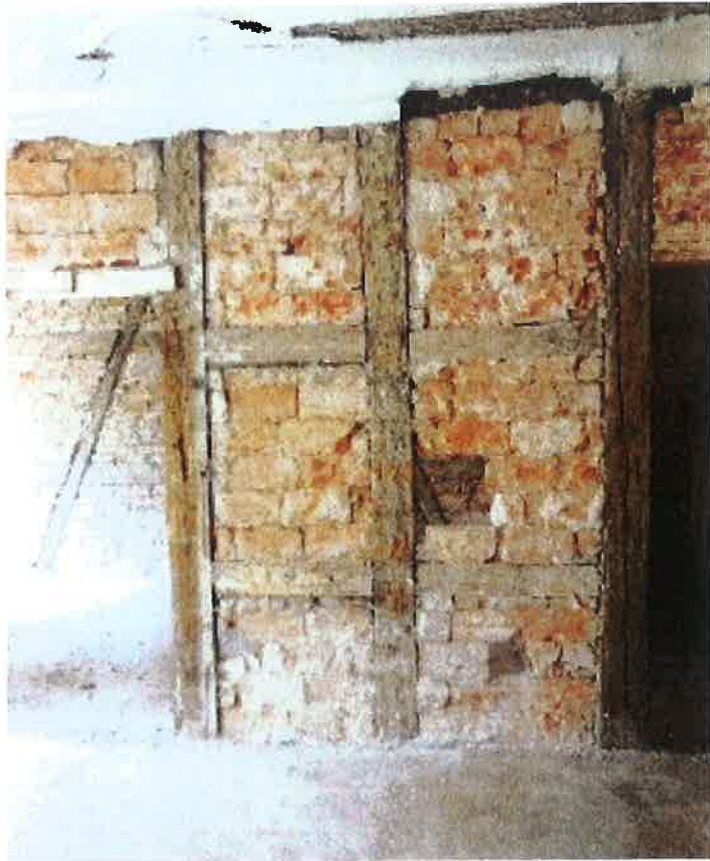
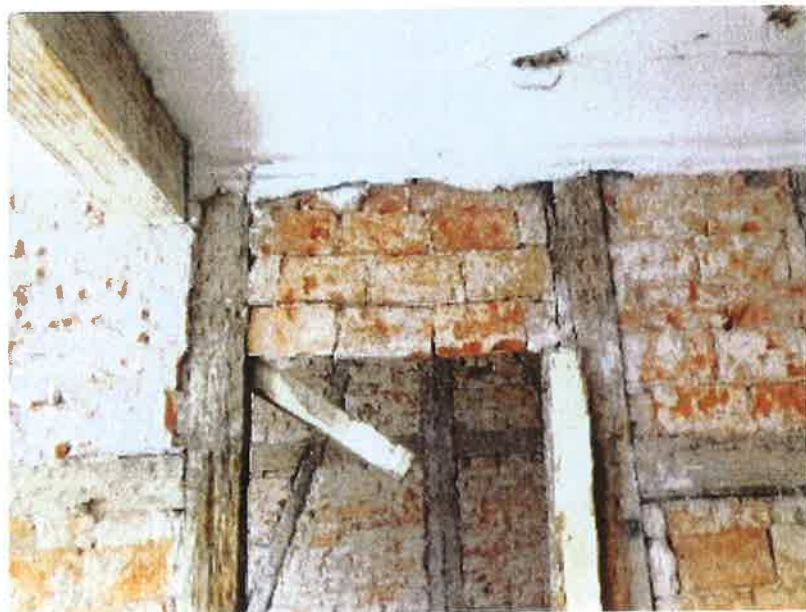
OG2-II
Teilweise fehlen
lastabtragende
Bauteile, wie z.B.
Türstürze. Die Tür
wurde einfach
übermauert.

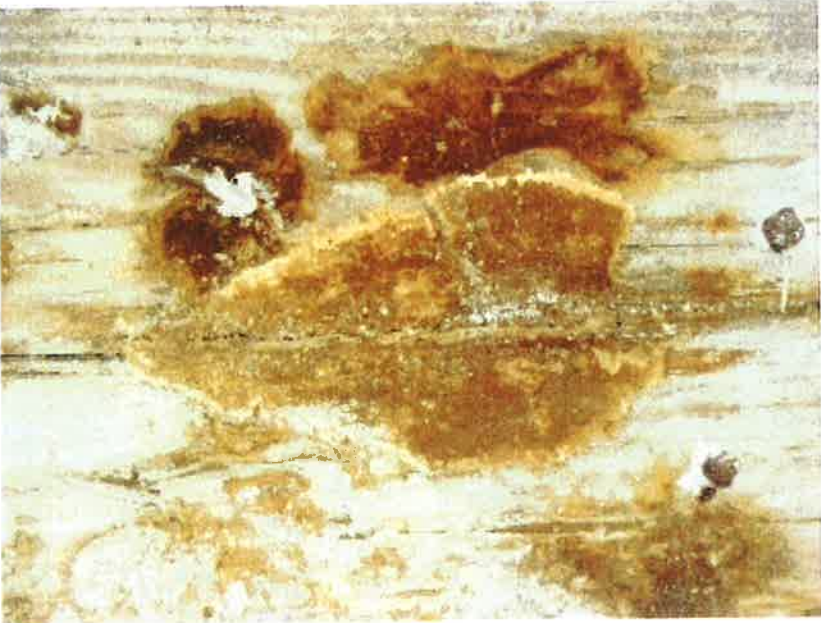
<u>Feststellungen</u>	<u>Bild</u>
<p>In der Decke über dem OG2 sind pflanzliche Schädlinge zu finden. Vermutlich „Hausschwamm“, siehe folgende Seite</p>

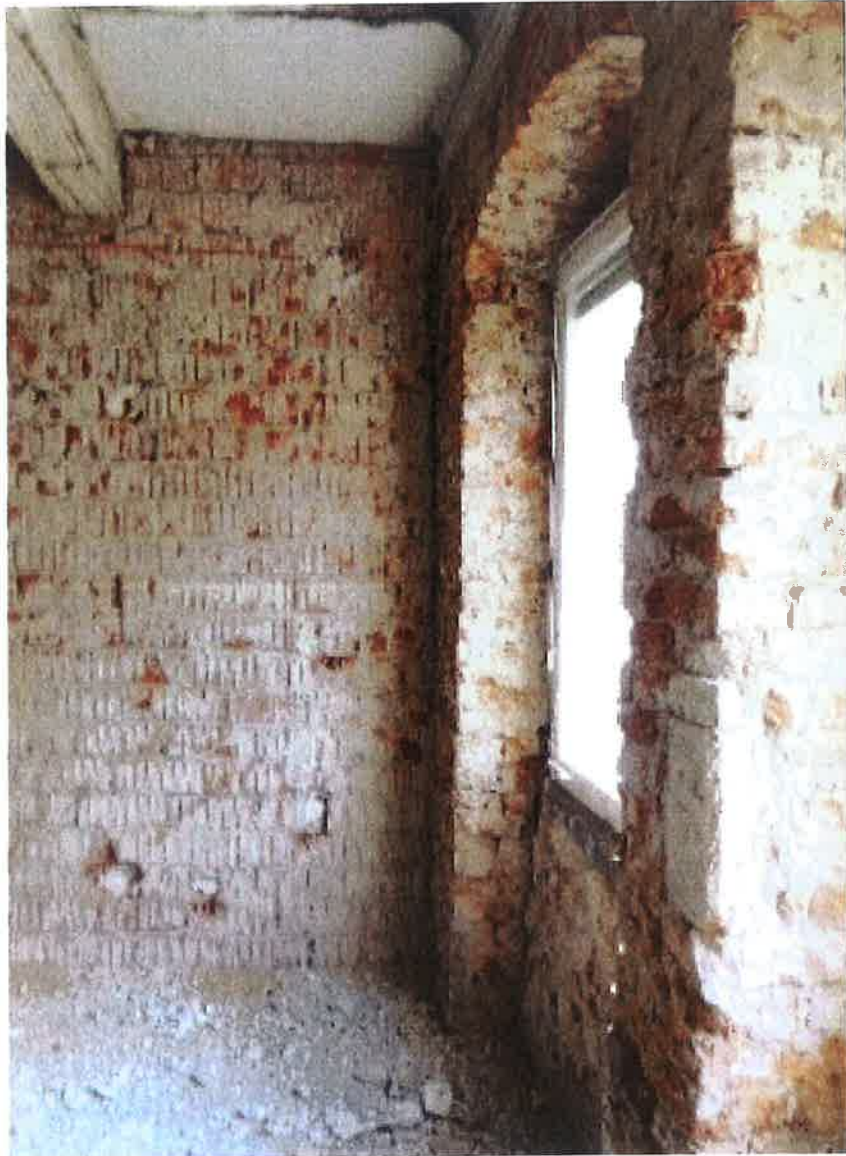
OG2-III
Es gibt keine
Verzahnung der
gemauerten
Außenwände mit den
Giebelwänden. Das
Gebäude ist nicht
ausgesteift.

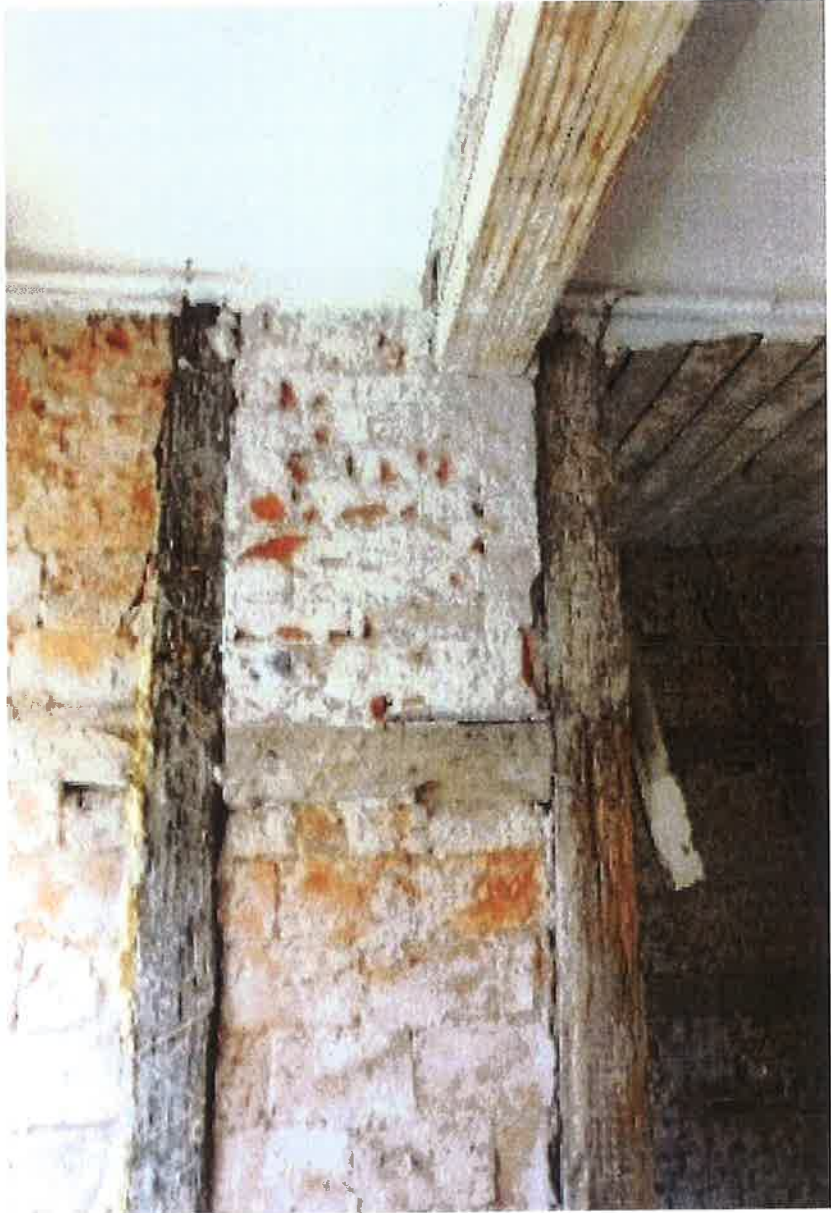
<u>Feststellungen</u>	<u>Bild</u>
<p>OG2-V Der Unterzug liegt auf der nicht tragfähigen losen Ausfachung der Wand auf.</p>

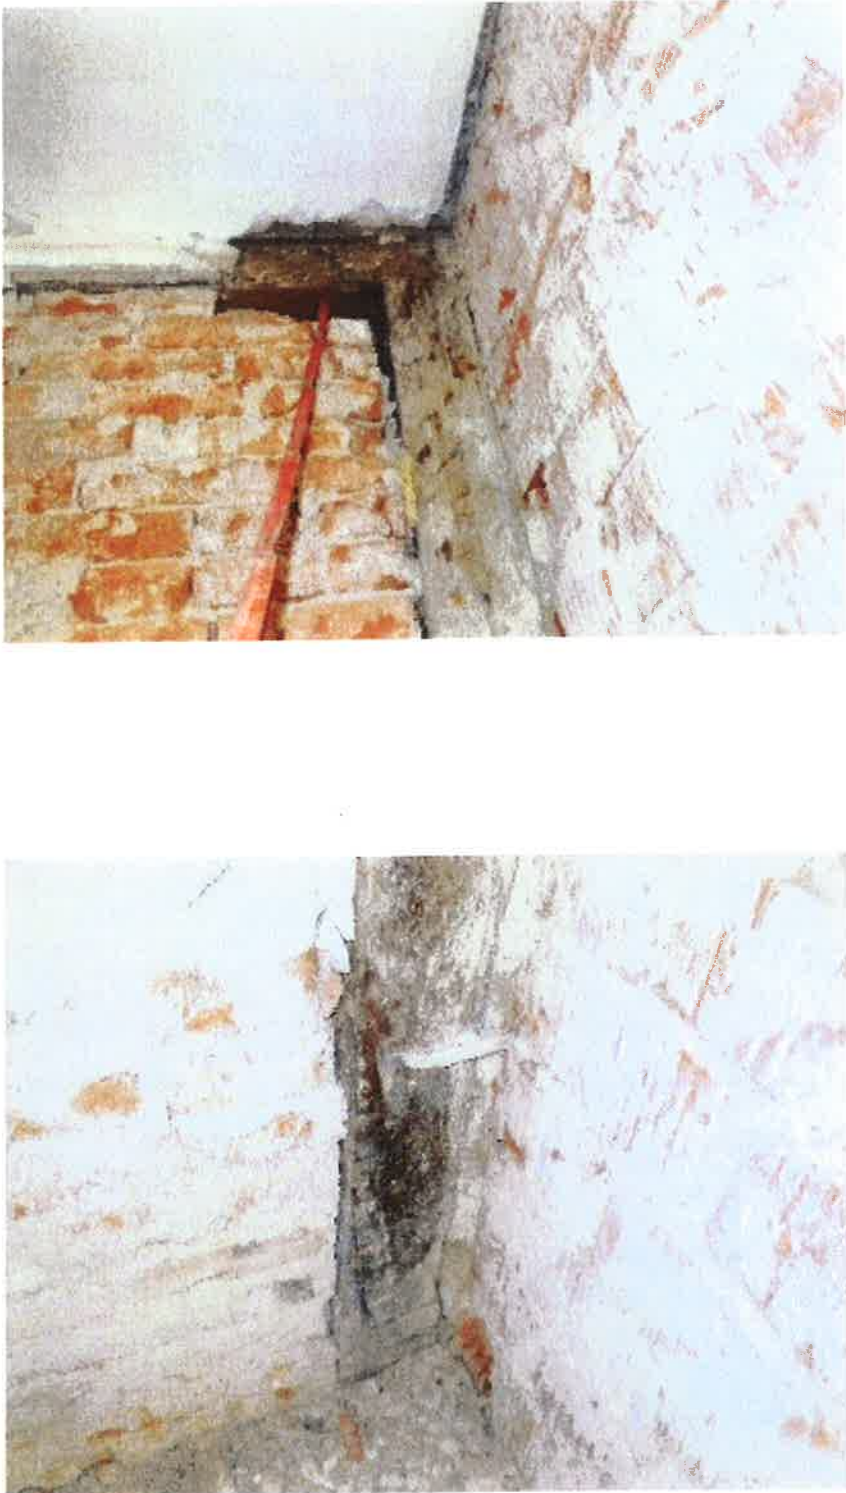
<u>Feststellungen</u>	<u>Bild</u>
<p>OG2-VI Die Stütze ist oben aus dem Zapfenloch des Holzunterzuges ausgelöst. Mittig wird sie behelfsmäßig mit Bauklammern am Mauerwerk gesichert.</p>

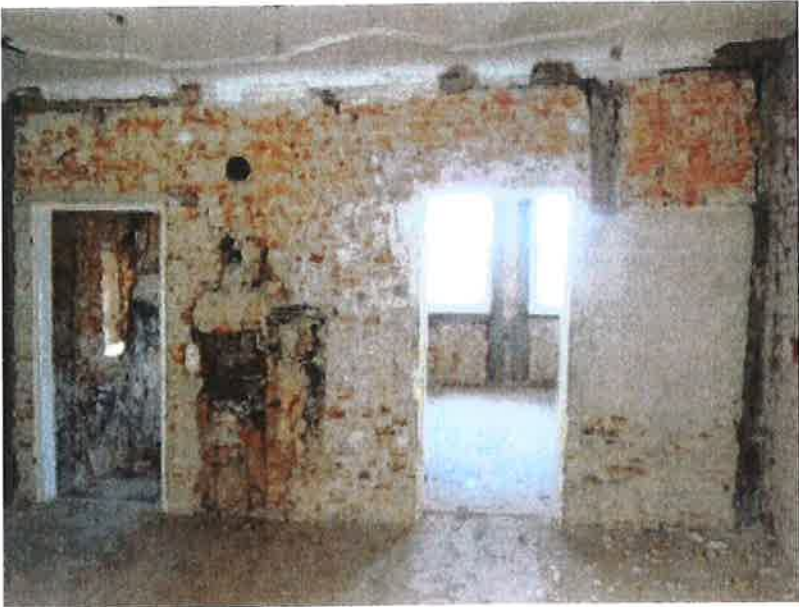
<u>Feststellungen</u>	<u>Bild</u>
<p>OG2-VII Die Fachwerkwand ist ein einziges Konglomerat an Baustoffen.</p>

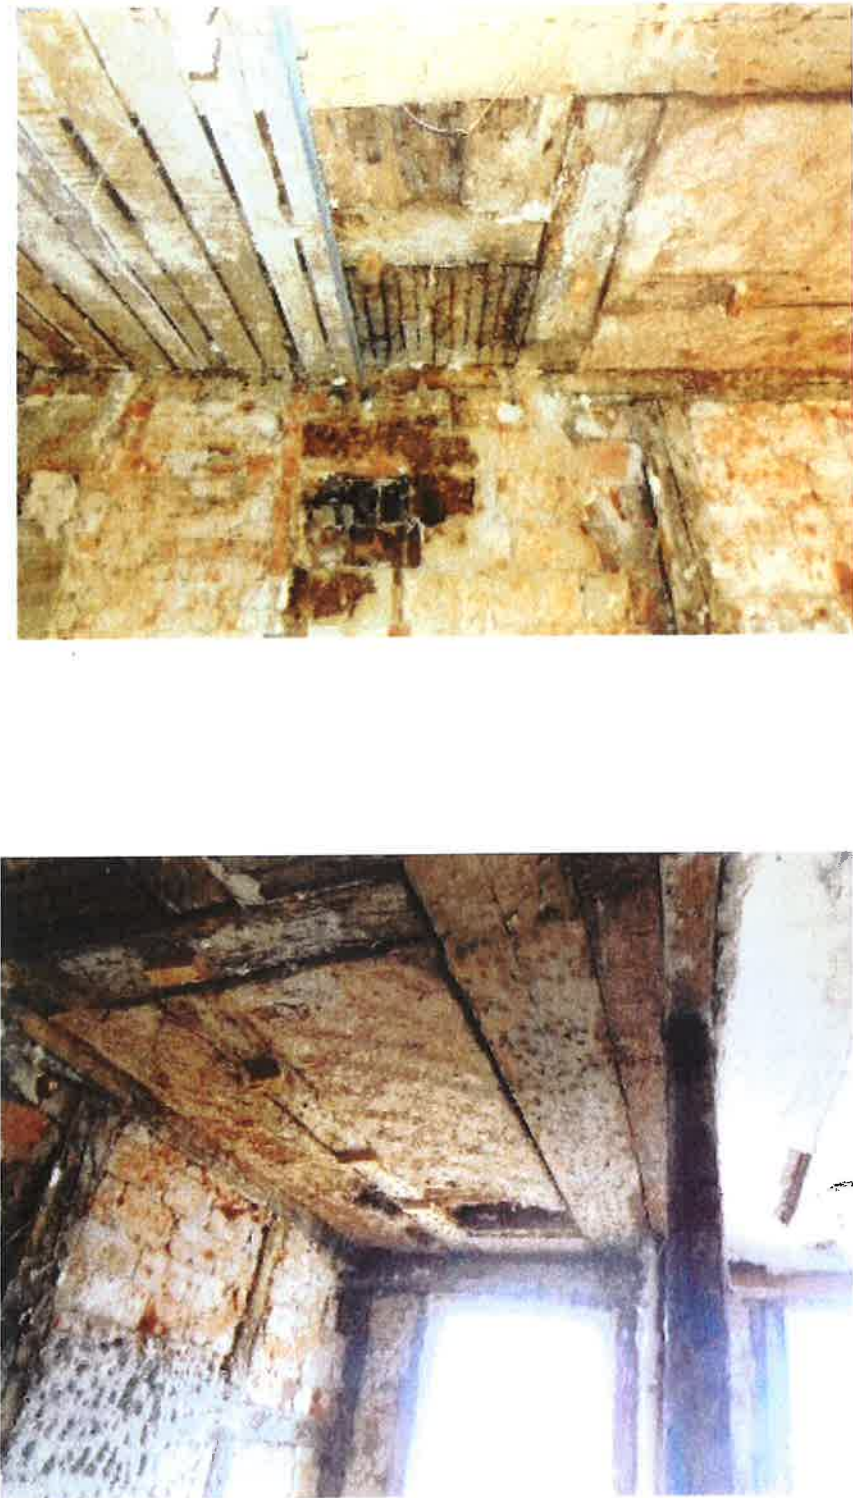
<u>Feststellungen</u>	<u>Bild</u>
<p data-bbox="177 1178 467 1285">OG2-IX Tierischer Schädling im Unterzug</p>

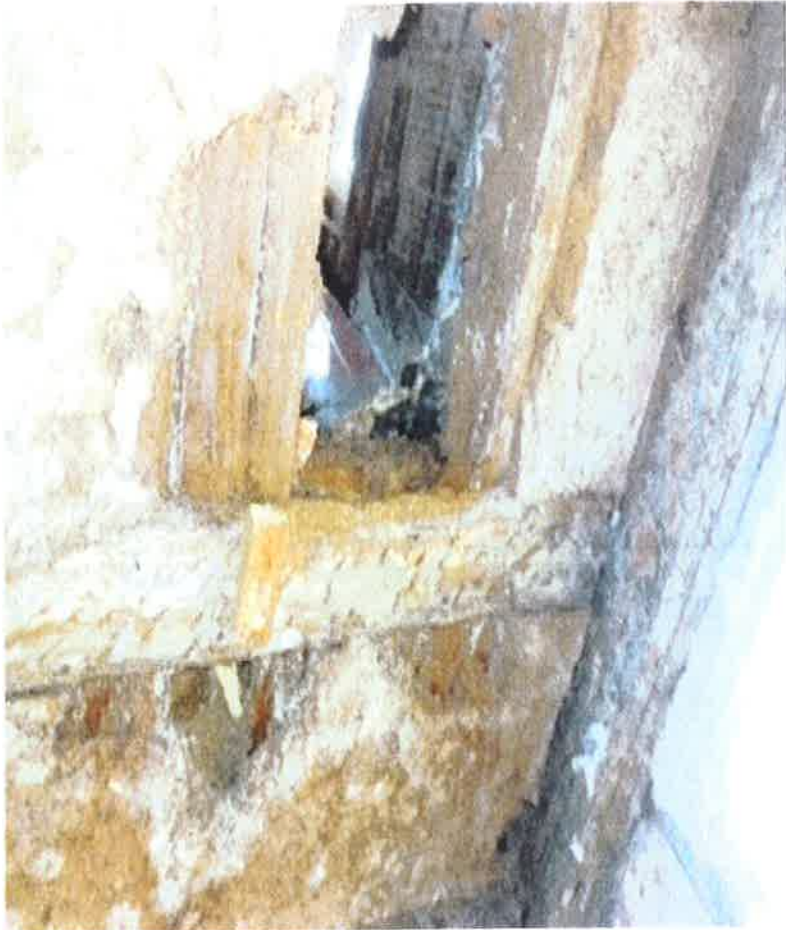
<u>Feststellungen</u>	<u>Bild</u>
<p>OG2-IX Reste von pflanzlichen Schäden, im Balkenkopf: tierische Schädigung (Trotzkopf)</p>

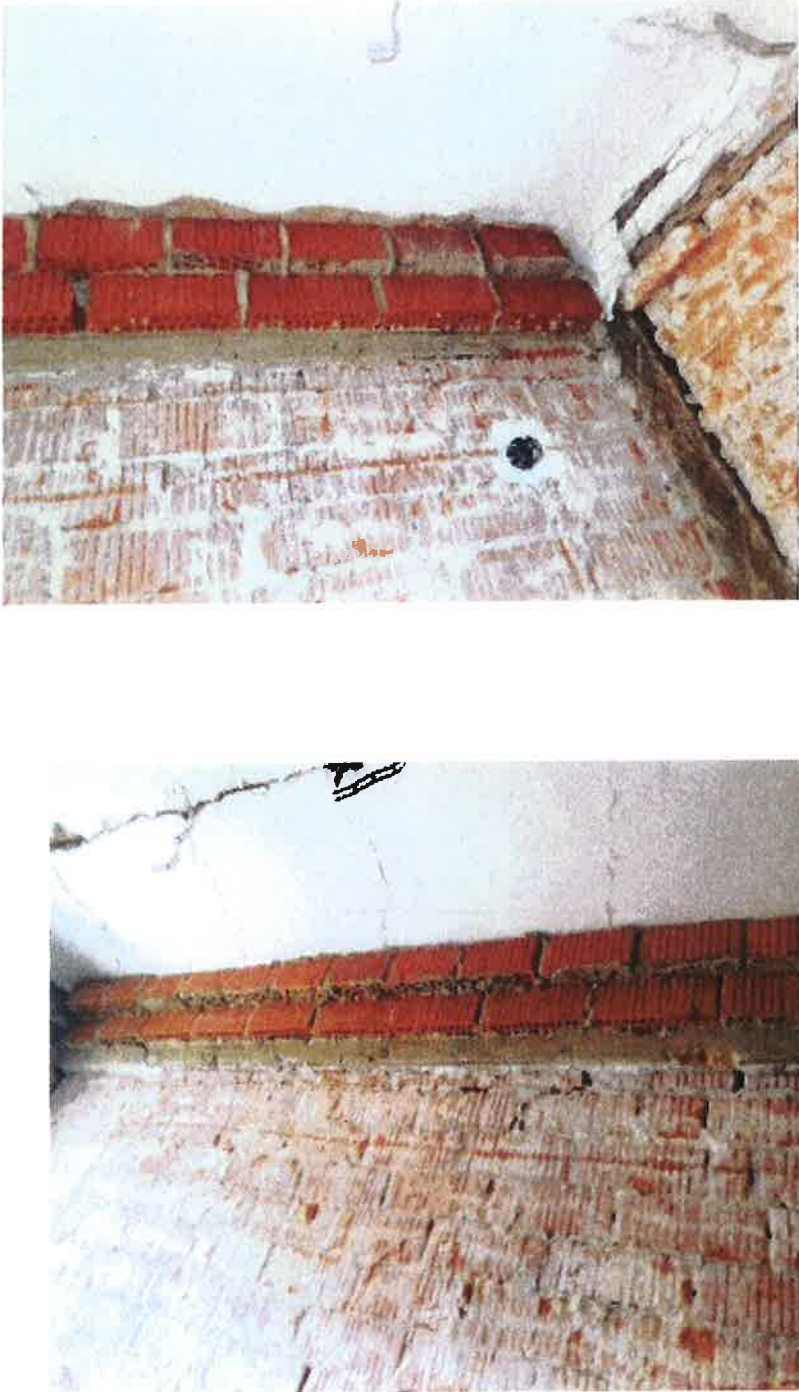
<u>Feststellungen</u>	<u>Bild</u>
<p>OG2-X Die Wand im OG3 verspringt >17cm. Dies wurde unsachgemäß mit einer gemauerten Abtreppung ausgeglichen.</p>

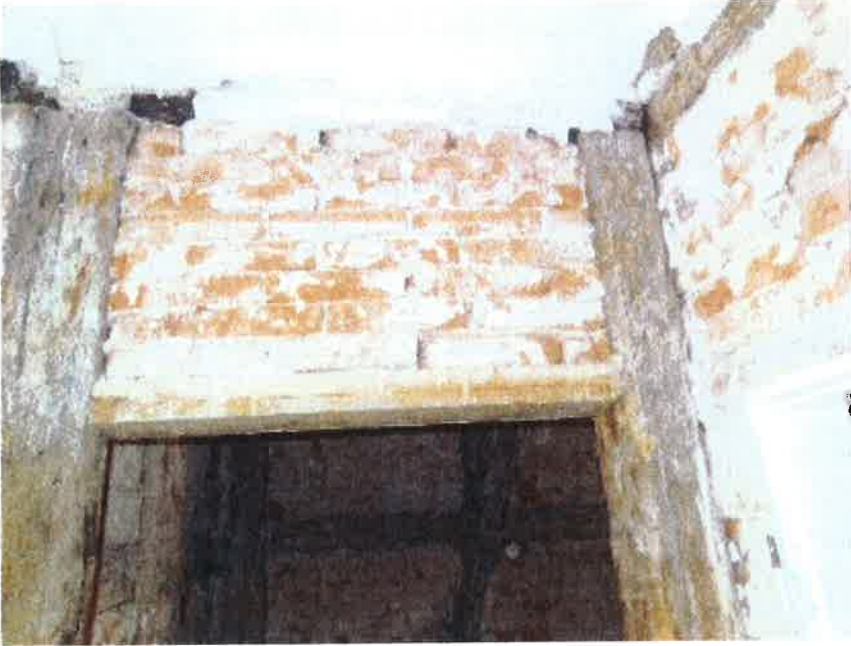
Feststellungen	Bild
<p>OG2-XI Die Türsturzausbildung ist ungenügend. (nur genagelt)</p>

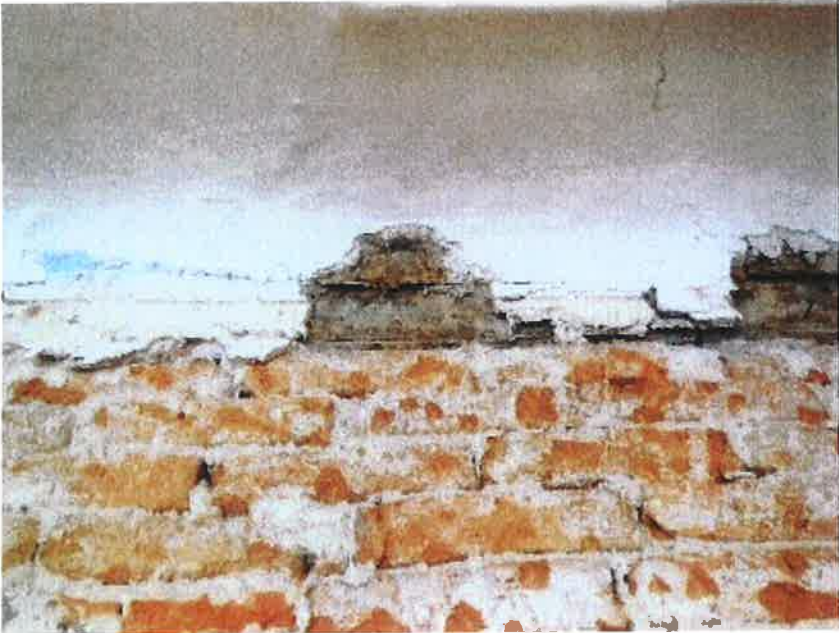
<p>OG2-XII Tierischer Schädling im Unterzug</p>

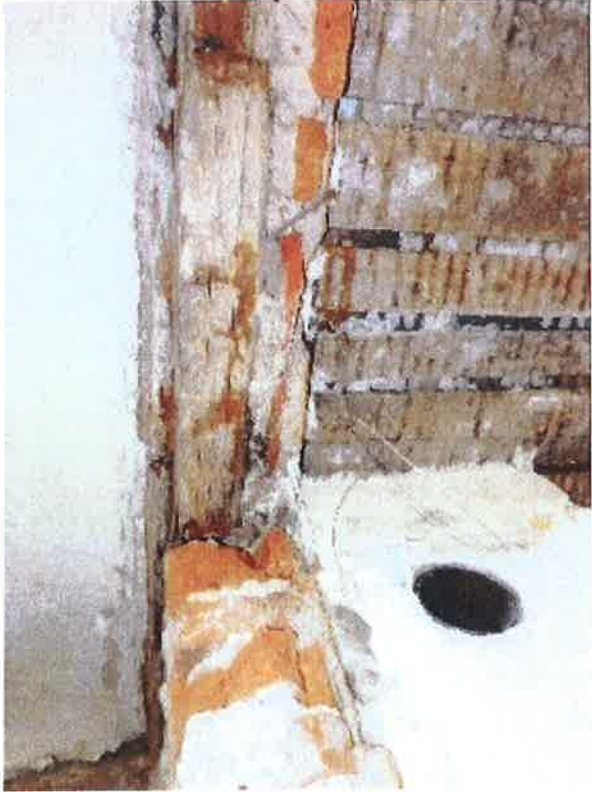
Feststellungen	Bild
<p>OG2-XIII Rähm endet vor dem Kamin. Es ist kein Auflager zur Lastweiterleitung vorhanden.</p>

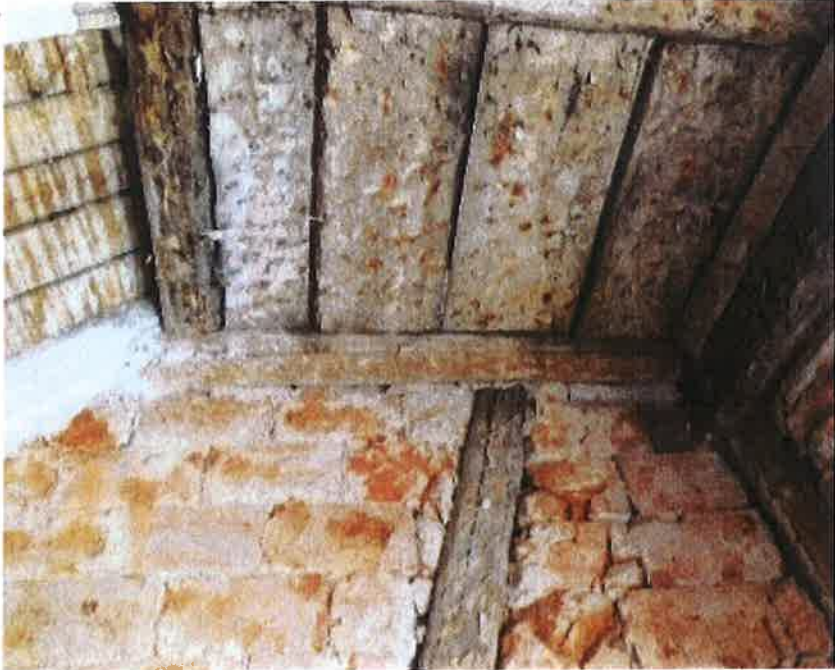
<p>OG2-XIV Keine Verbindung mit Querwand. Die Lastabtragung der Treppe erfolgt über das nicht tragfähige Gefache.</p>

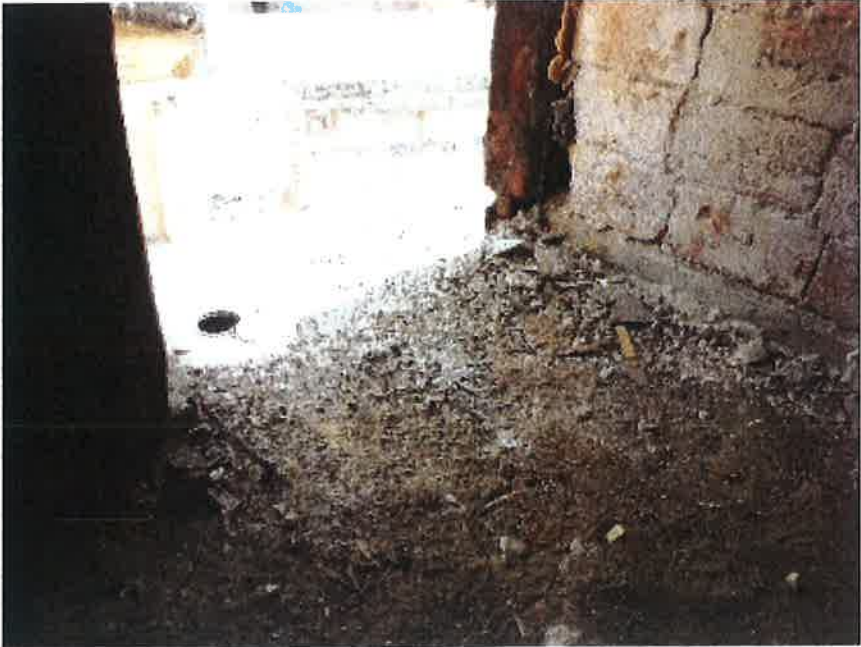
<u>Feststellungen</u>	<u>Bild</u>
<p>OG2-XV Fußpunkt Stütze mit Zapfen ohne Fußschwelle. Das Fachwerk ist nicht gehalten.</p>

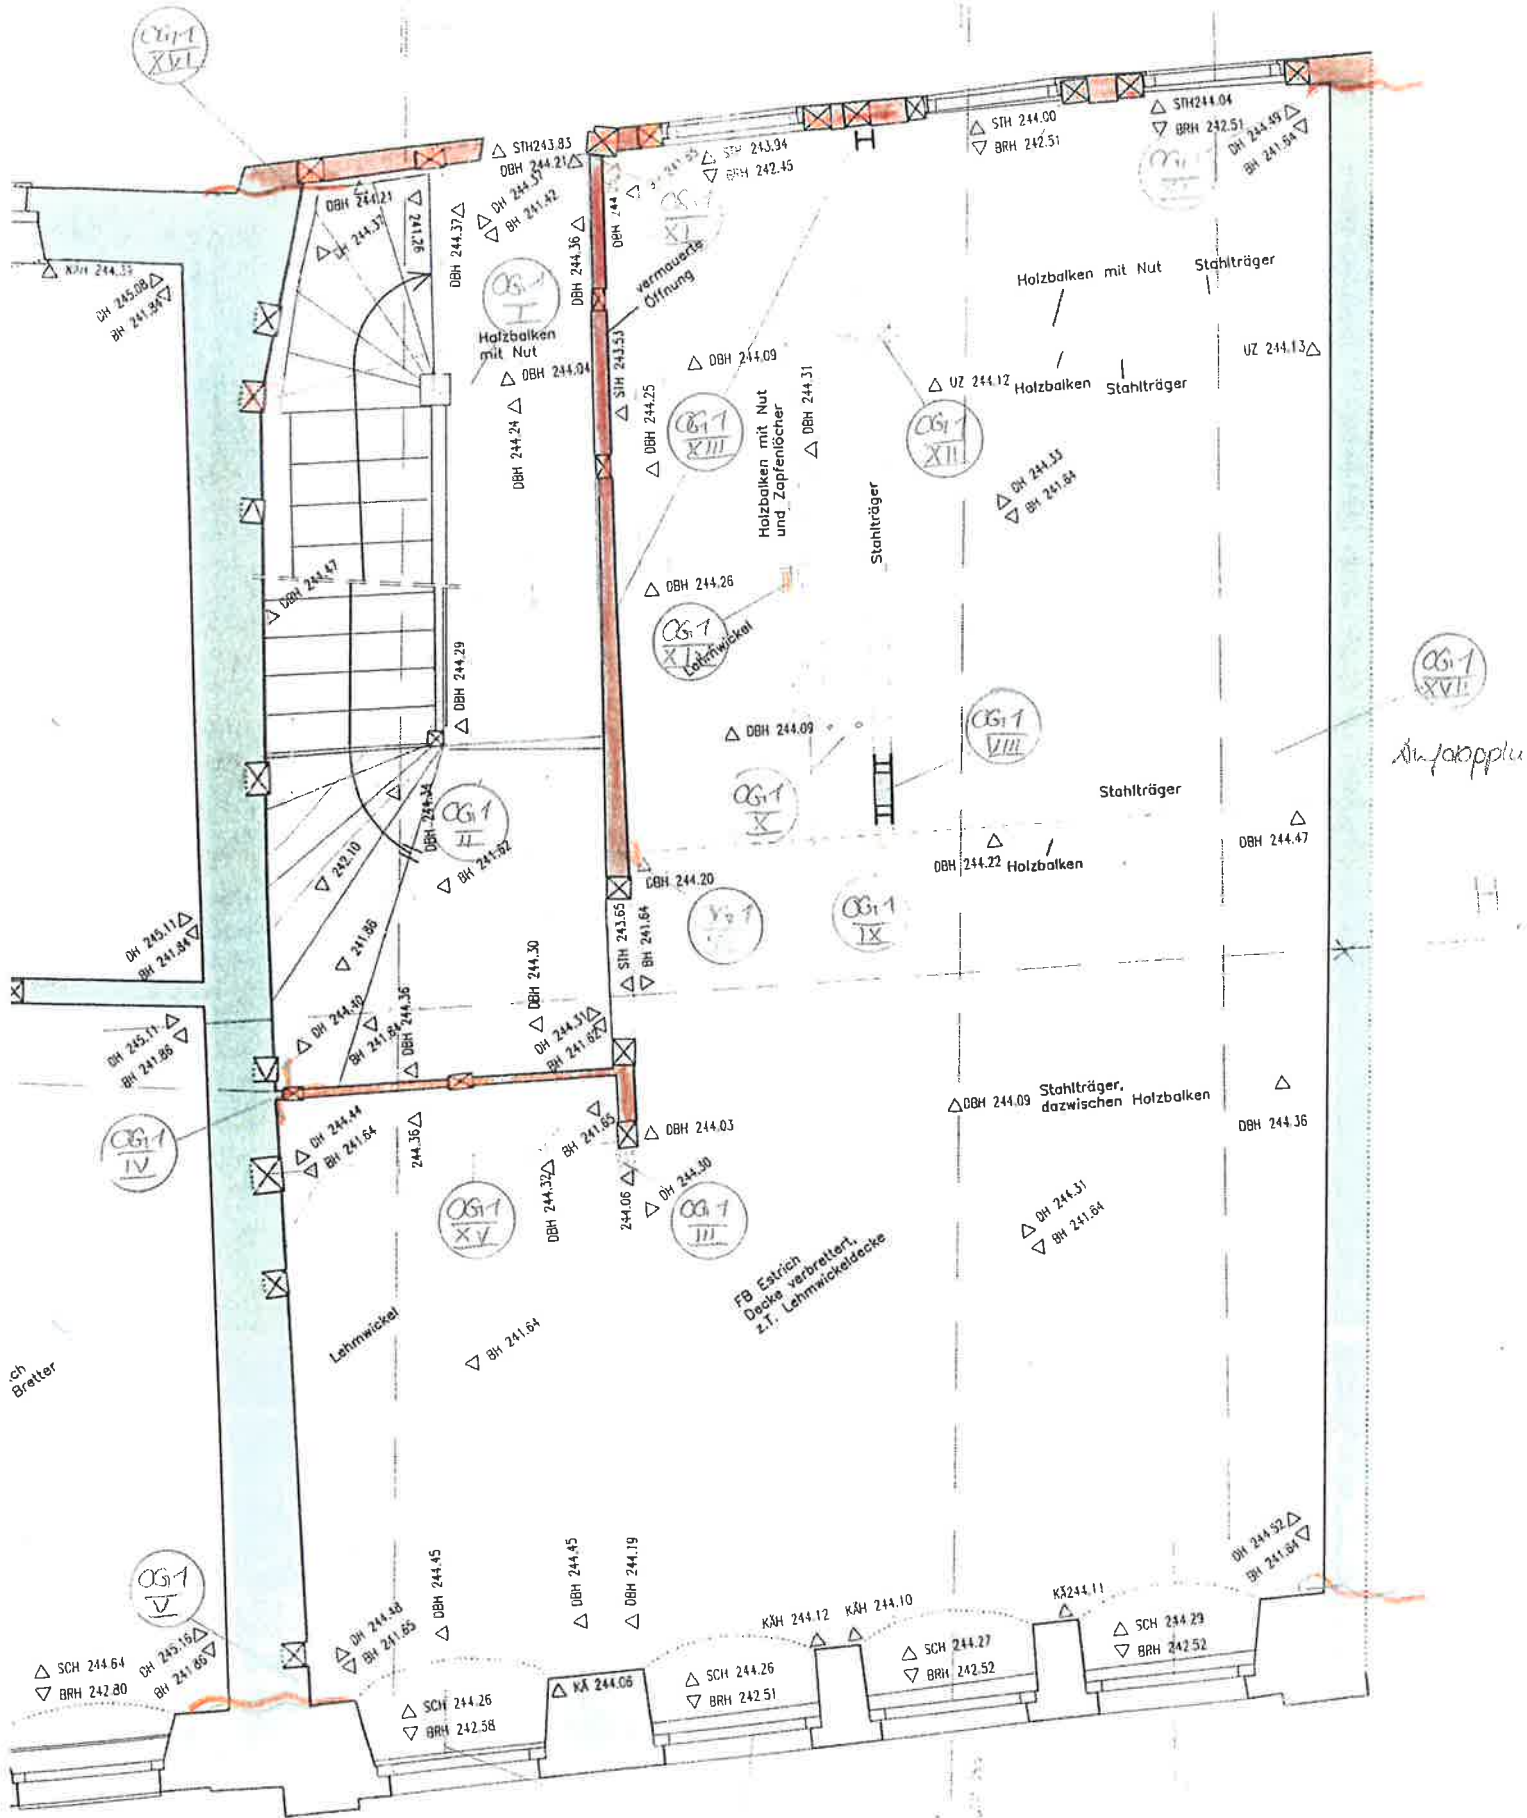
Pos. OG2 - XVI Aufdopplung Fußboden

Die zulässige Belastung des Deckenbalkens ist überschritten.

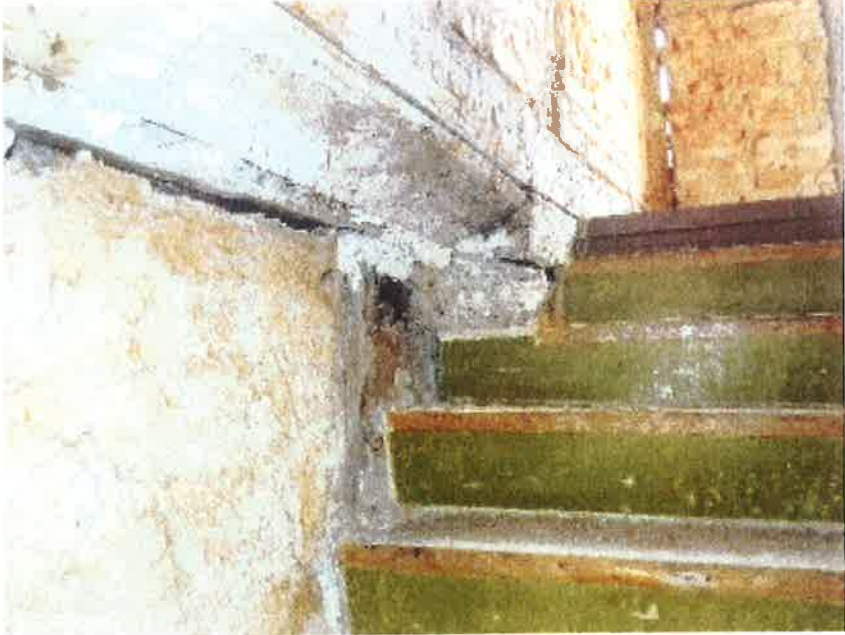
<u>Feststellungen</u>	<u>Bild</u>
<p>OG1-I Der Unterzug wurde für den Einbau der Treppe durchgesägt. Rest des Unterzuges rechts der Treppe</p>

<p>Rest des Unterzuges links der Treppe</p>

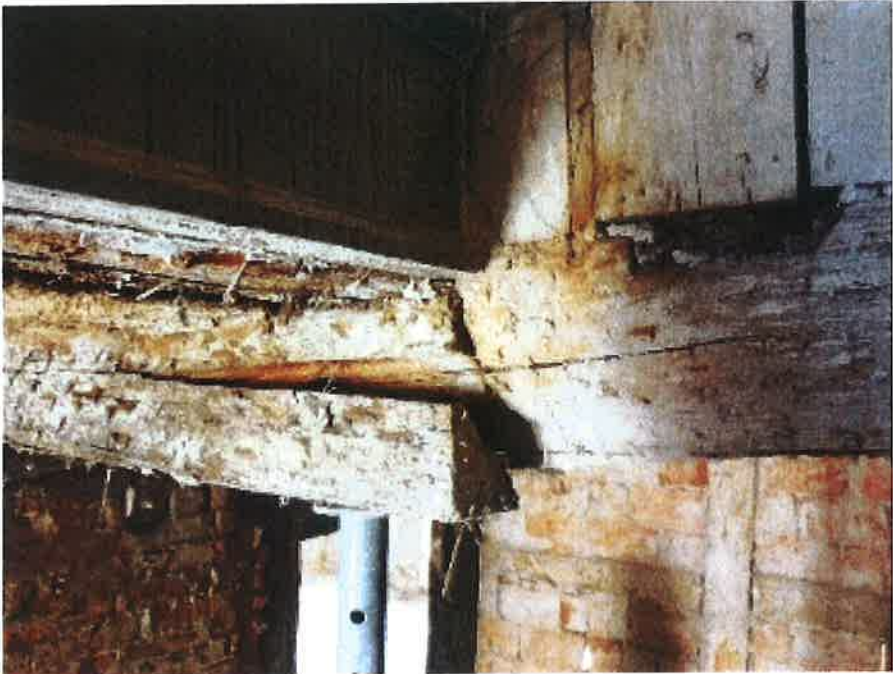
<u>Feststellungen</u>	<u>Bild</u>
<p>OG1-II Der Unterzug ist bereits durchgebrochen. Der Treppenlauf wird nicht mehr gehalten.</p>

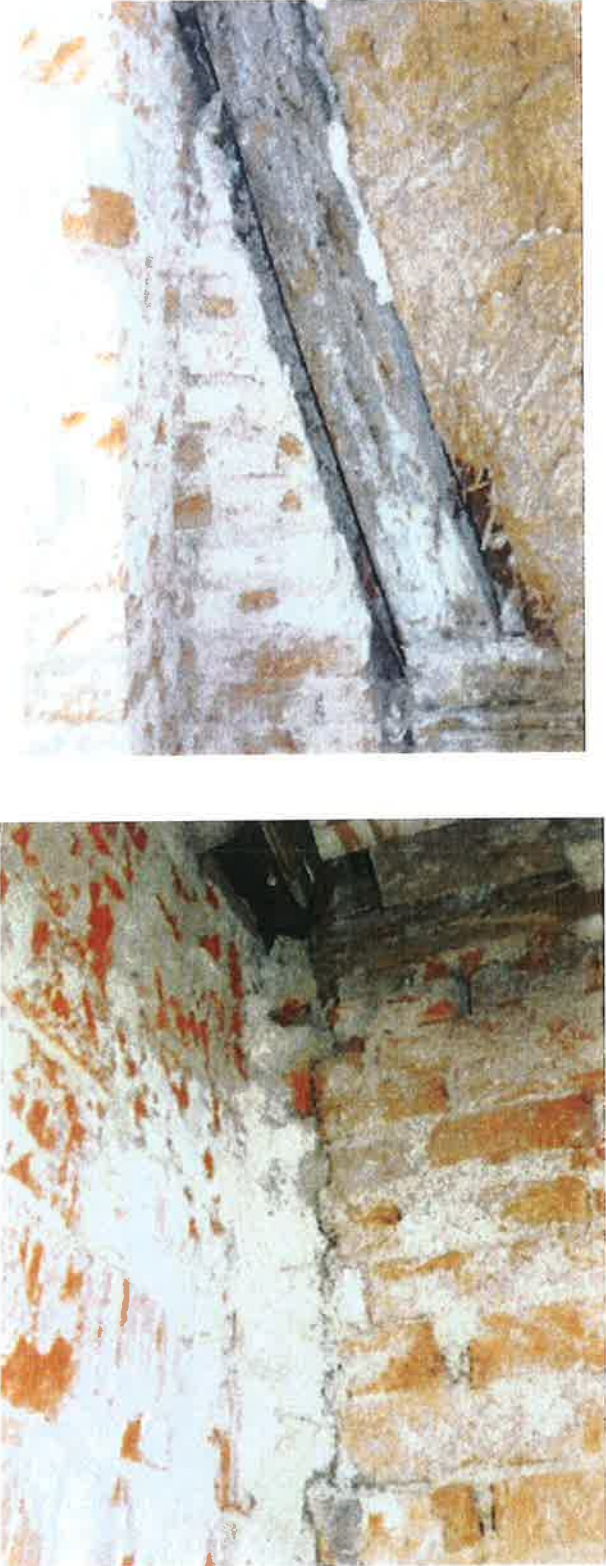
<u>Feststellungen</u>	<u>Bild</u>
<p>OG1-V Es gibt keine Verbindung der Wände untereinander. Die Wände sind nicht gehalten.</p>

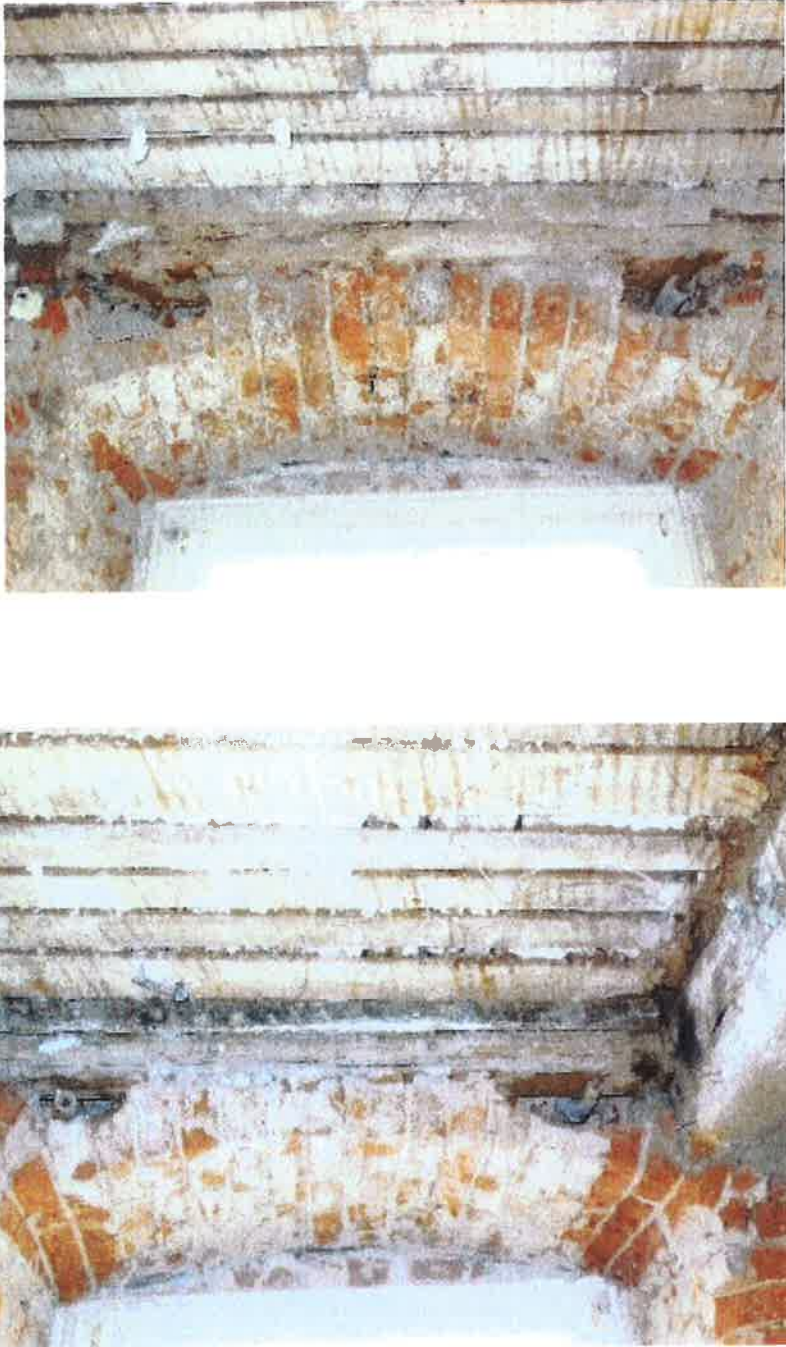
<u>Feststellungen</u>	<u>Bild</u>
<p data-bbox="181 1151 466 1368">OG1-VI Das Gewölbe über den Fenstern wurde zerstört, um Heizleitungen einzuziehen.</p>

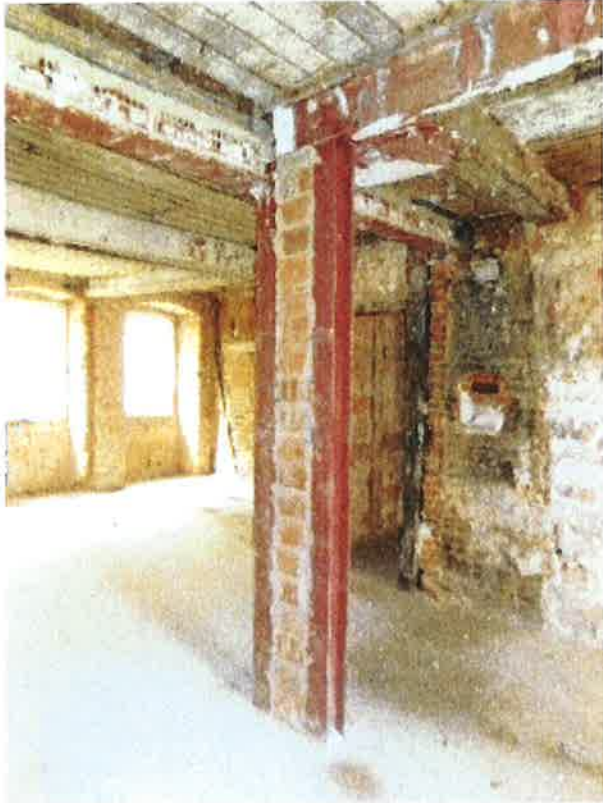
Feststellungen	Bild
<p>OG1-VII Der nachträglich eingebaute Stahlträger hat kein Endauflager.</p>	 
<p>OG1-VIII Stütze aus zwei ausgemauerten HEB120</p>

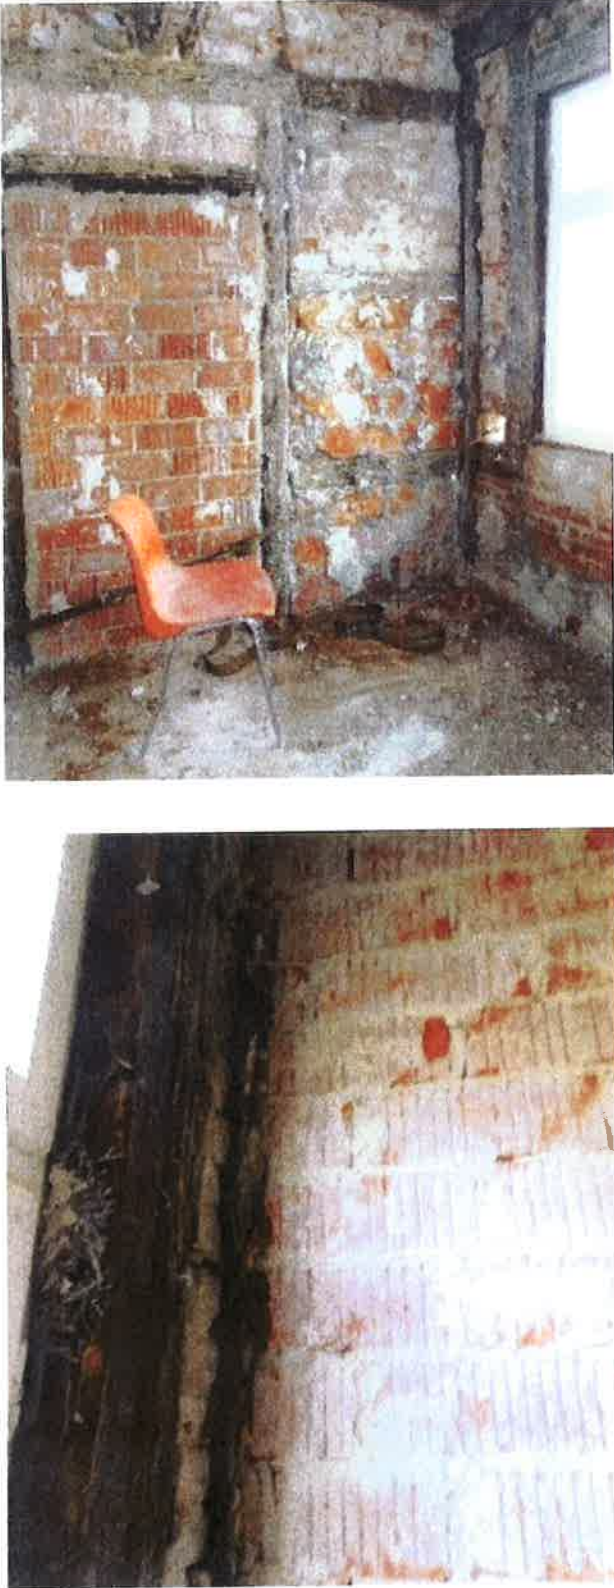
<u>Feststellungen</u>	<u>Bild</u>
<p>OG1-XI Keine Aussteifung des Gebäudes. Es fehlen die Anschlüsse der Wände zueinander.</p>
