<p>Sitzungsvorlage</p> <p>Federführend: Referat 6</p> <p>Beteiligt:</p>	<p>Vorlage- Nr: VO/2017/0830-R6</p> <p>Status: öffentlich</p> <p>Aktenzeichen:</p> <p>Datum: 17.03.2017</p> <p>Referent: Beese Thomas</p>						
<p>Quartier an der Stadtmauer Sachstandsbericht</p>							
<p>Beratungsfolge:</p> <table border="1"> <thead> <tr> <th>Datum</th> <th>Gremium</th> <th>Zuständigkeit</th> </tr> </thead> <tbody> <tr> <td>05.04.2017</td> <td>Bau- und Werksenat</td> <td>Kenntnisnahme</td> </tr> </tbody> </table>		Datum	Gremium	Zuständigkeit	05.04.2017	Bau- und Werksenat	Kenntnisnahme
Datum	Gremium	Zuständigkeit					
05.04.2017	Bau- und Werksenat	Kenntnisnahme

BVH: 15/6155 – Quartier an der Stadtmauer
 Hier: Statische Beurteilung vom 17.10.2016

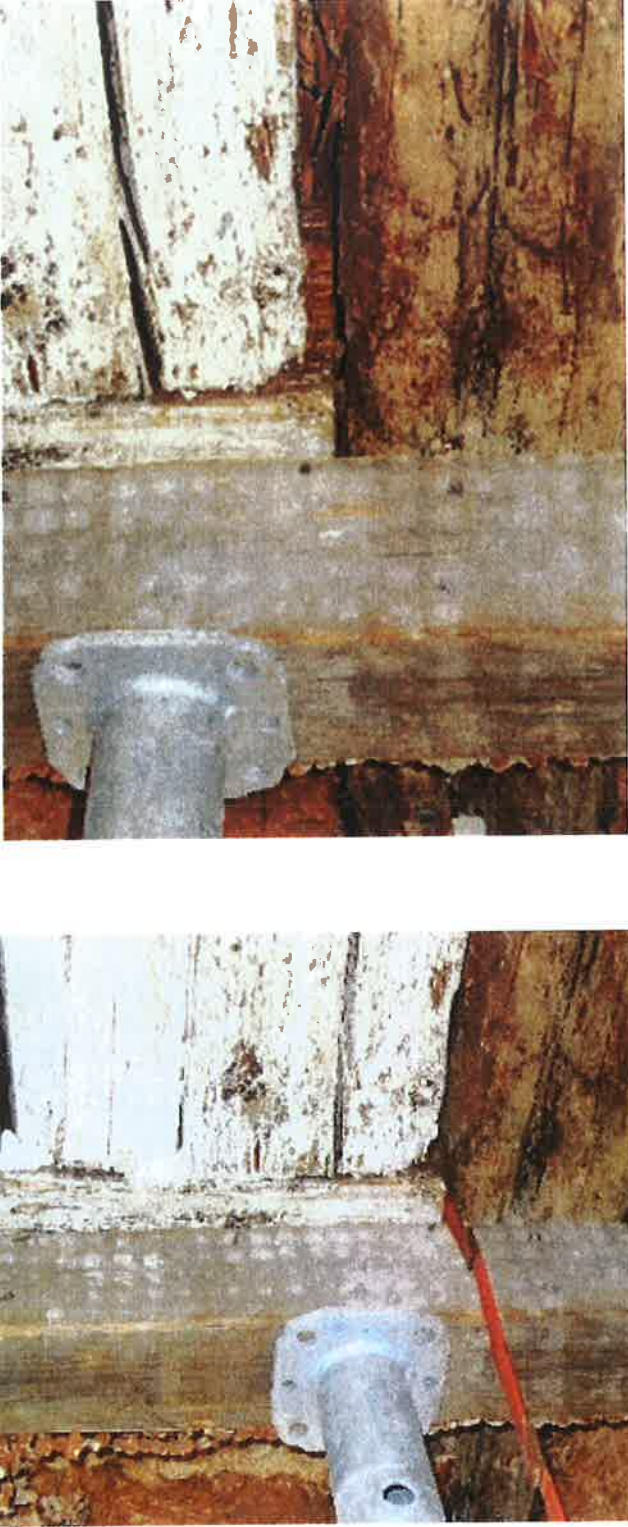
Feststellungen	Bild
<p data-bbox="172 1151 475 1330">OG1-XIV Der Holzunterzug hat kein Auflager. Es findet keine Lastabtragung statt.</p>

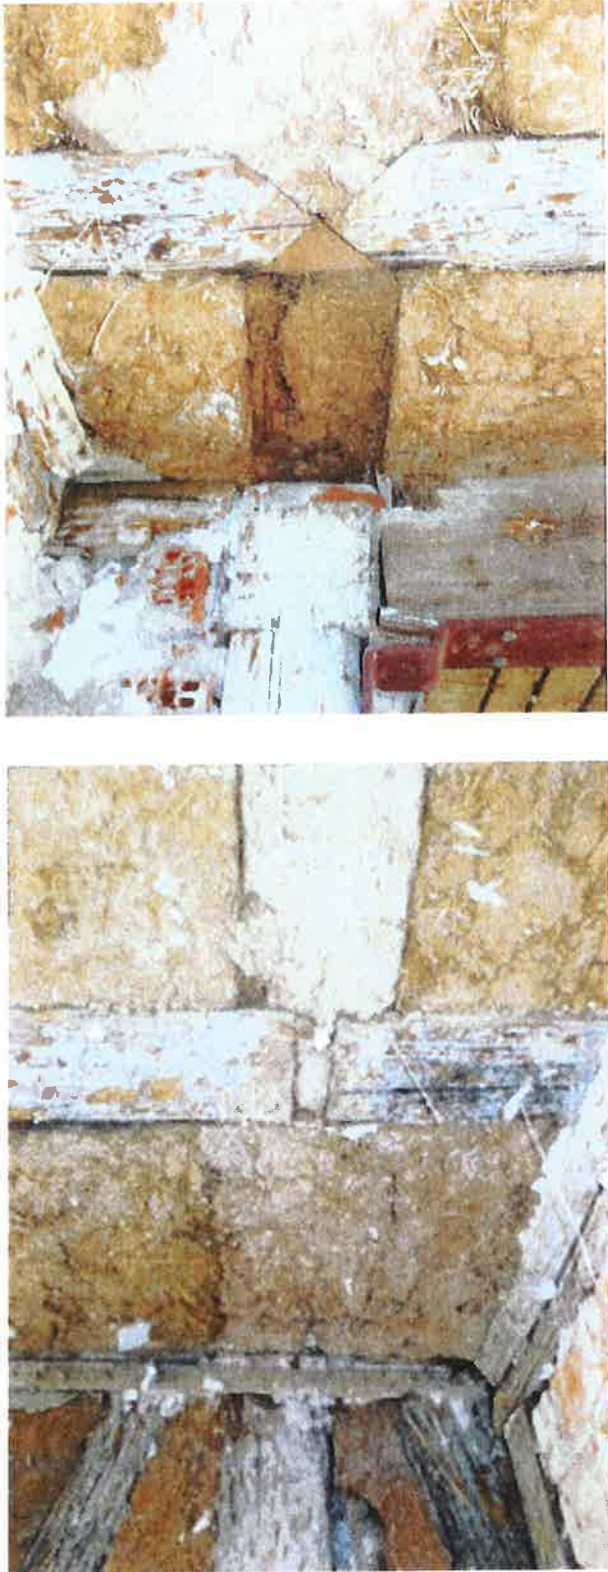
<u>Feststellungen</u>	<u>Bild</u>
<p>OG1-XV Der Holzunterzug wurde entfernt. Es fehlt eine entsprechende Abfangung. Das aufgekämmte Diagonalblatt (Bild oben) liegt lose.</p>

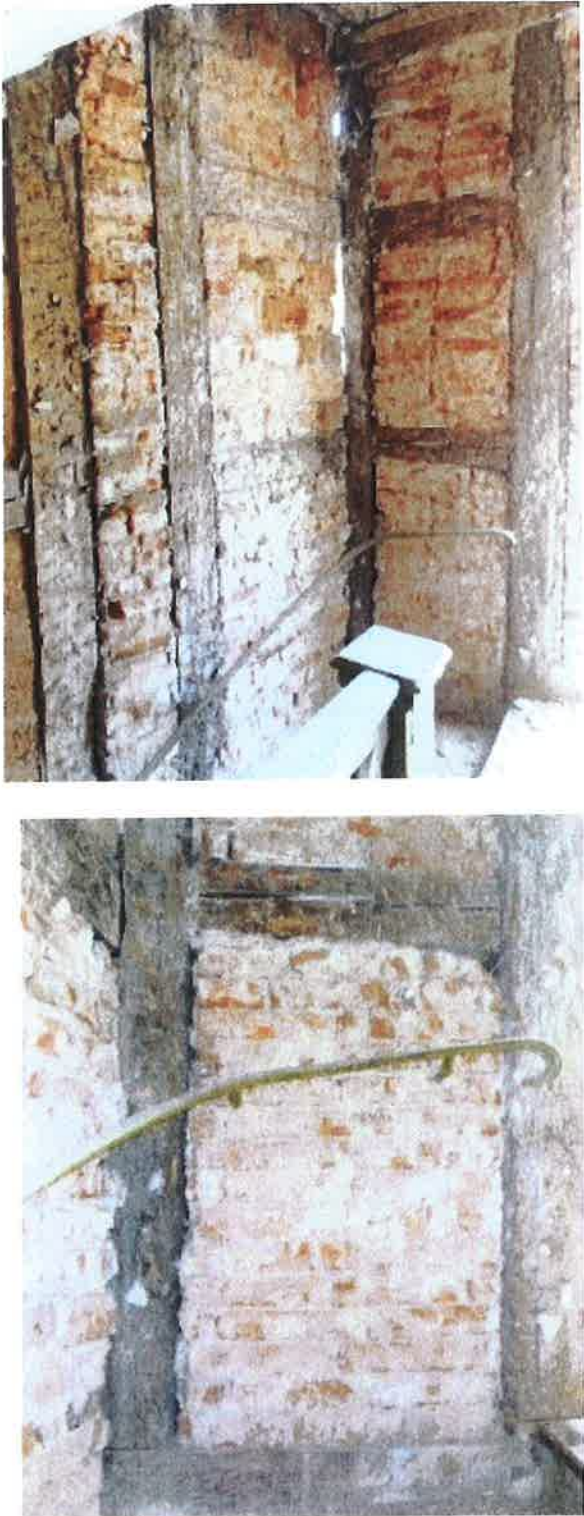
<u>Feststellungen</u>	<u>Bild</u>
<p data-bbox="164 1133 469 1312">OG1-XVI Keine kraftschlüssige Verbindung der Fassade mit der Haustrennwand.</p>

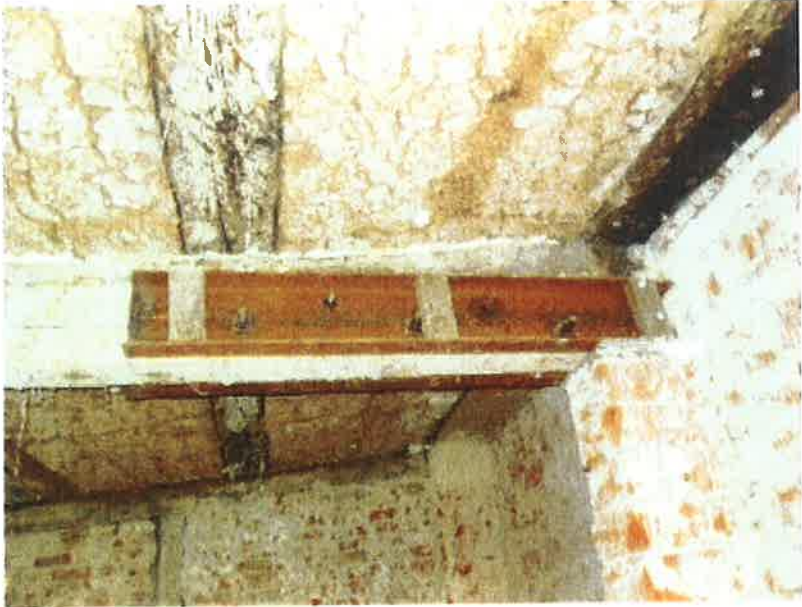
Feststellungen	Bild
<p>EG-I Weder der Unterzug noch die Decke sind mit der Wand kraftschlüssig verbunden.</p>

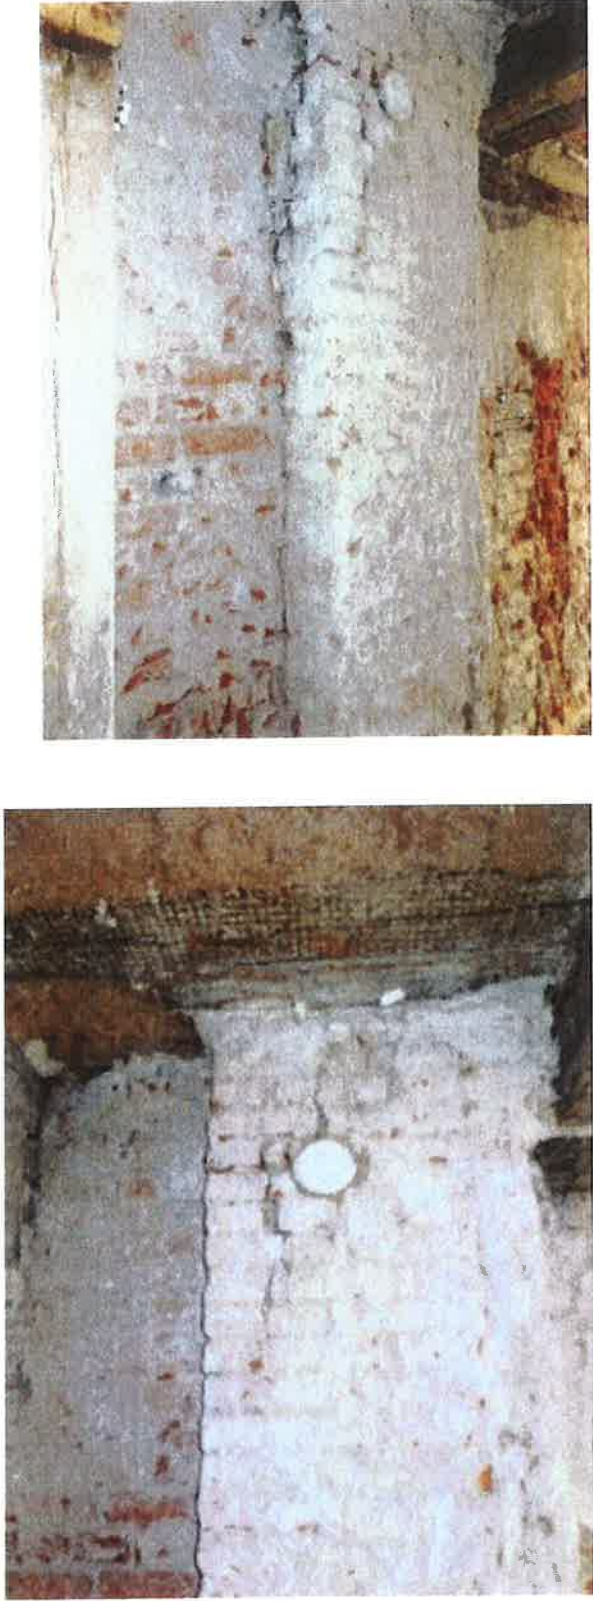
<u>Feststellungen</u>	<u>Bild</u>
<p>EG-V Die Kaminwand wurde als Auflager der Stahlstütze (OG1-VIII) herangezogen. Sie ist nicht für derartige Lasten ausgelegt. Das Mauerwerk zeigt deutliche Absprengungen.</p>

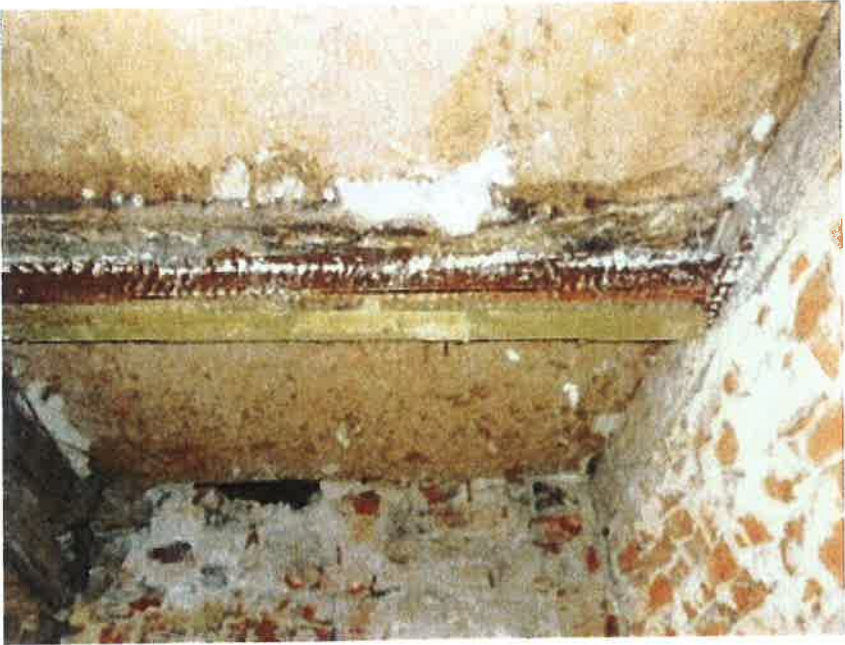
<u>Feststellungen</u>	<u>Bild</u>
<p>EG-VI Der Deckenbalken ist durchgebrochen und wurde behelfsmäßig verstärkt.</p>

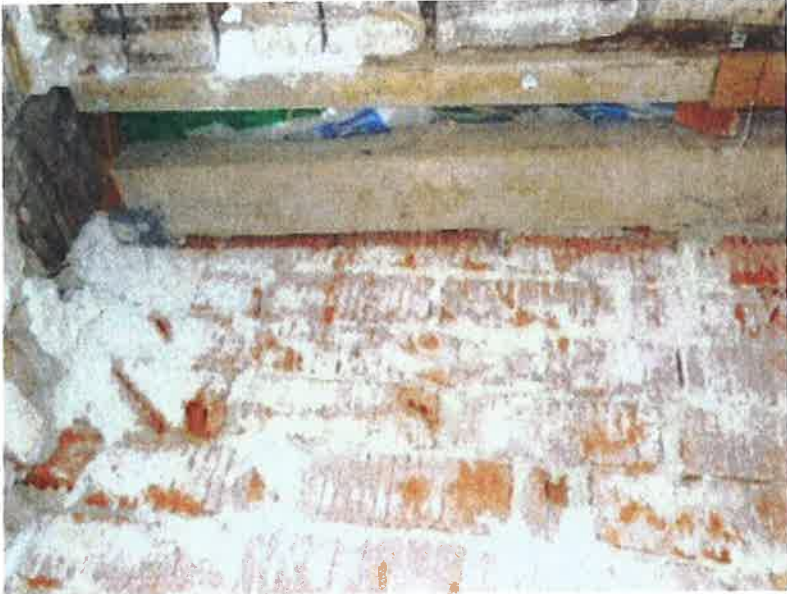
<u>Feststellungen</u>	<u>Bild</u>
<p>EG-VIII Der Deckenbalken liegt nicht auf.</p>

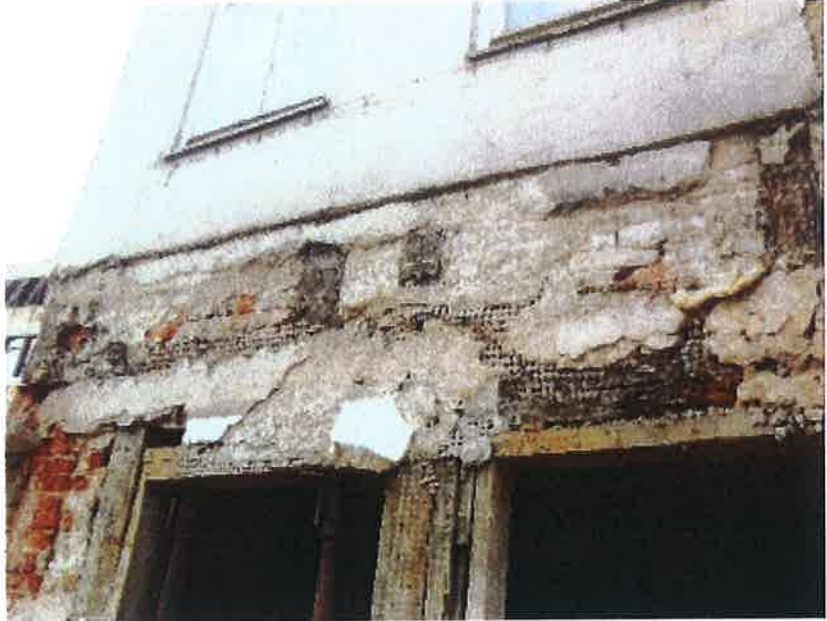
Feststellungen	Bild
<p>EG-X Außenfassade Nord: Fachwerksgefüge ist gestört. Die Wand ist weder tragfähig noch ausgesteift.</p>

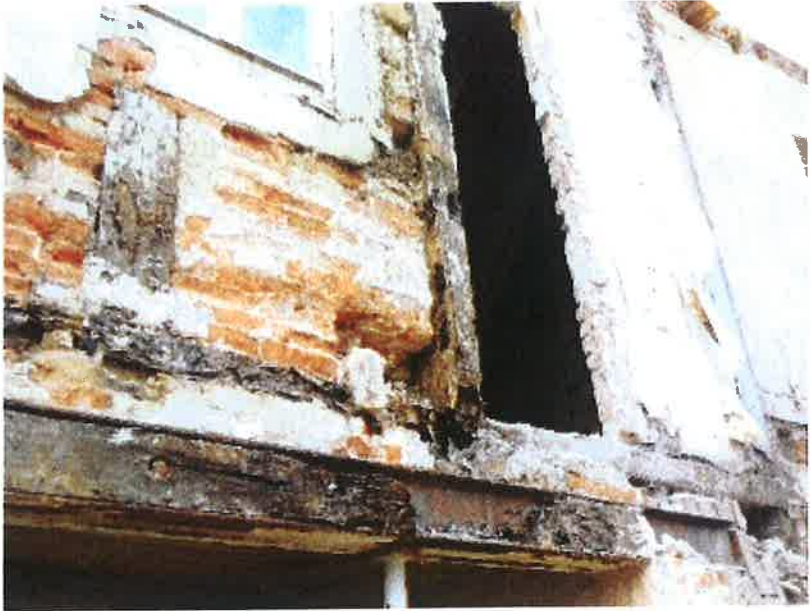
<p>Die Stahlträger sind korrodiert.</p>

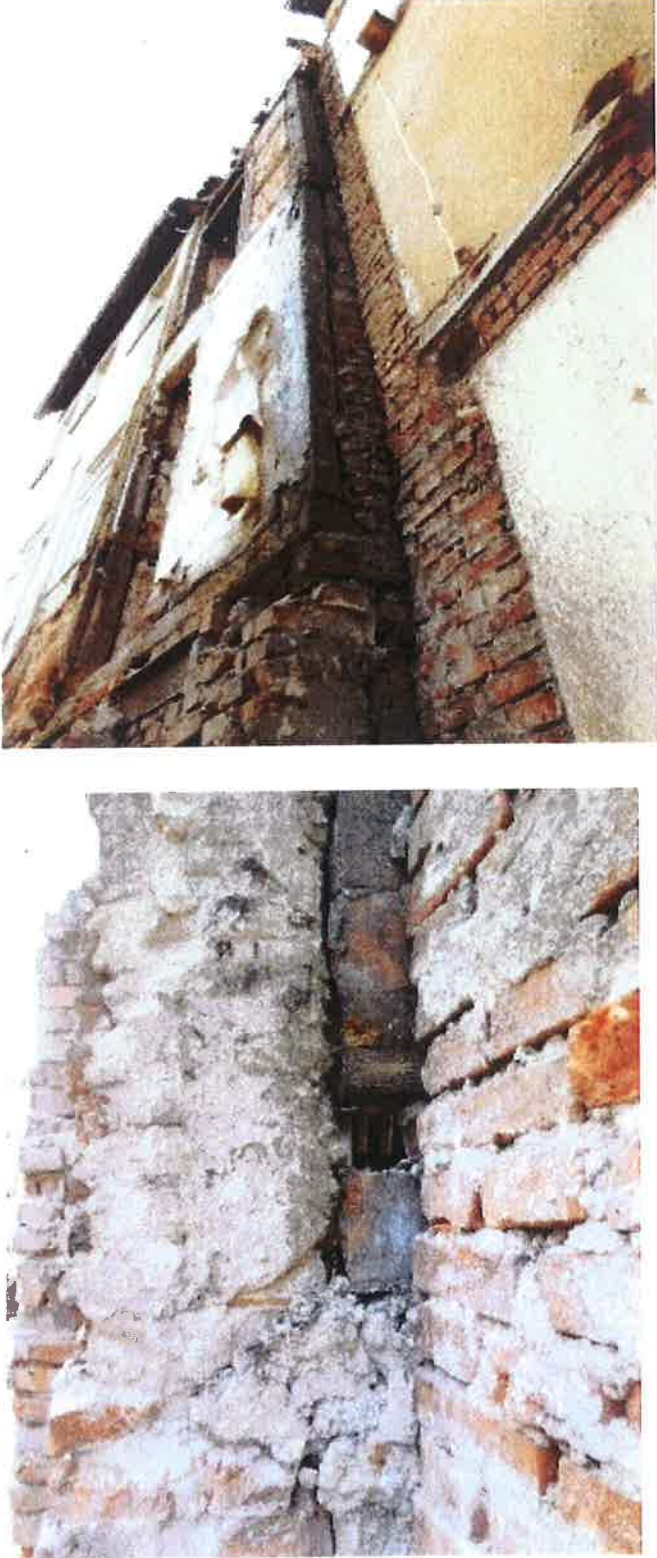
<u>Feststellungen</u>	<u>Bild</u>
<p>Zu EG-X Das Fachwerk im OG-I ist an die Wände im EG weder kraftschlüssig angeschlossen noch aufgelegt. Der Deckenbalken liegt frei.</p>

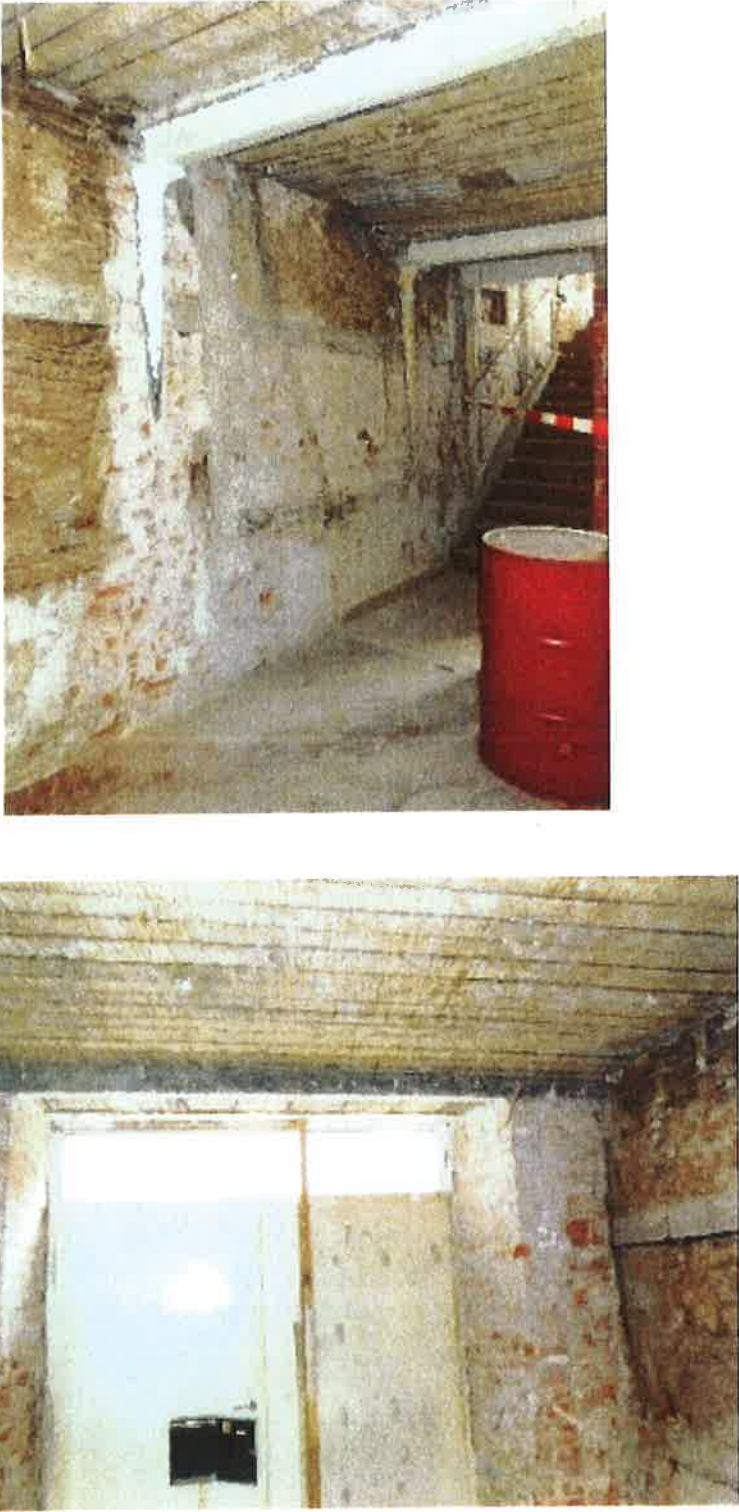
<u>Feststellungen</u>	<u>Bild</u>
<p>EG-XII Es wurden bereits früher Stahlträger und Gußstützen zur Abfangung eingezogen.</p>

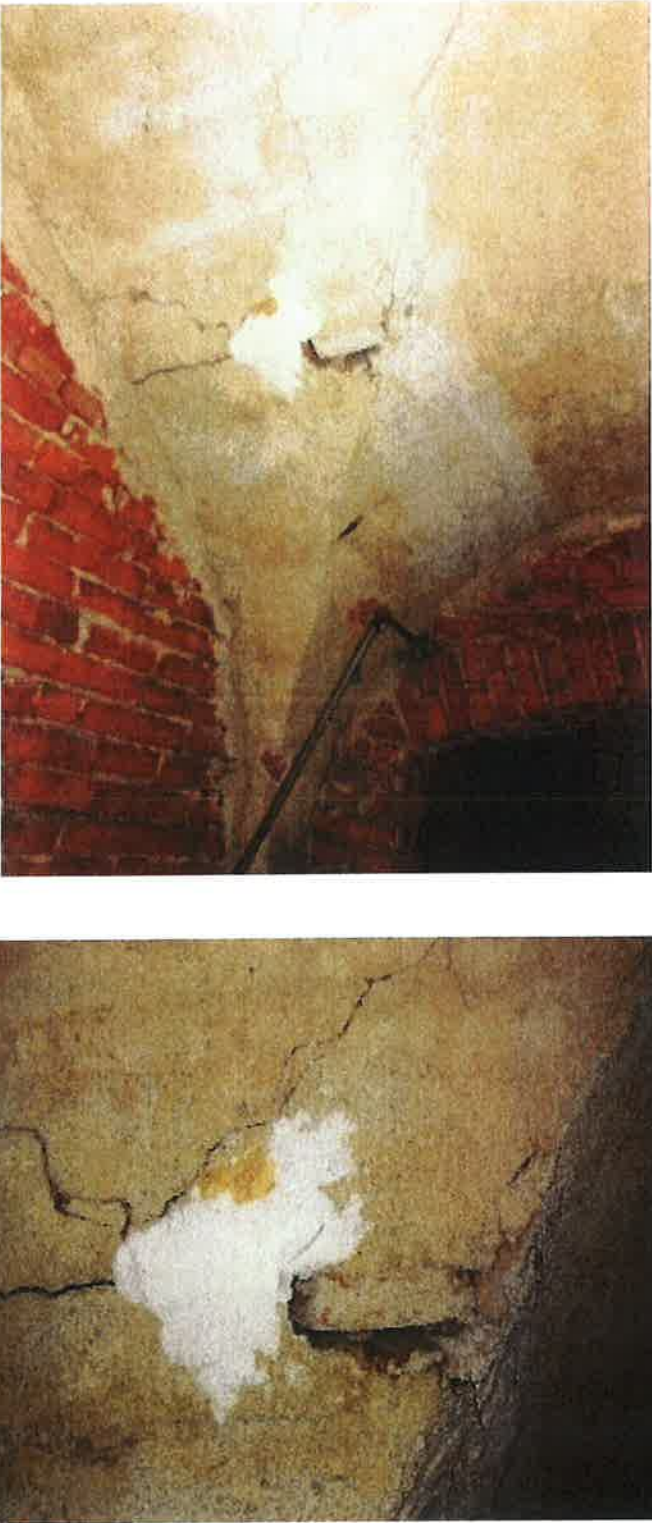
<u>Feststellungen</u>	<u>Bild</u>
<p data-bbox="210 1169 448 1279">KG-I Das Gewölbe ist gerissen.</p>

- Die Konsequenz aus der mangelhaften Tragstruktur (lastabtragende Wände, Stützen und Unterzüge) vom Dachgeschoss bis Erdgeschoss setzt sich im Keller fort. Durch die Lastverlagerungen wurde zu viel Last auf die Kellergewölbitte eingeleitet, woraus sich eine starke Rissbildung in der Gewölbedecke abzeichnet.

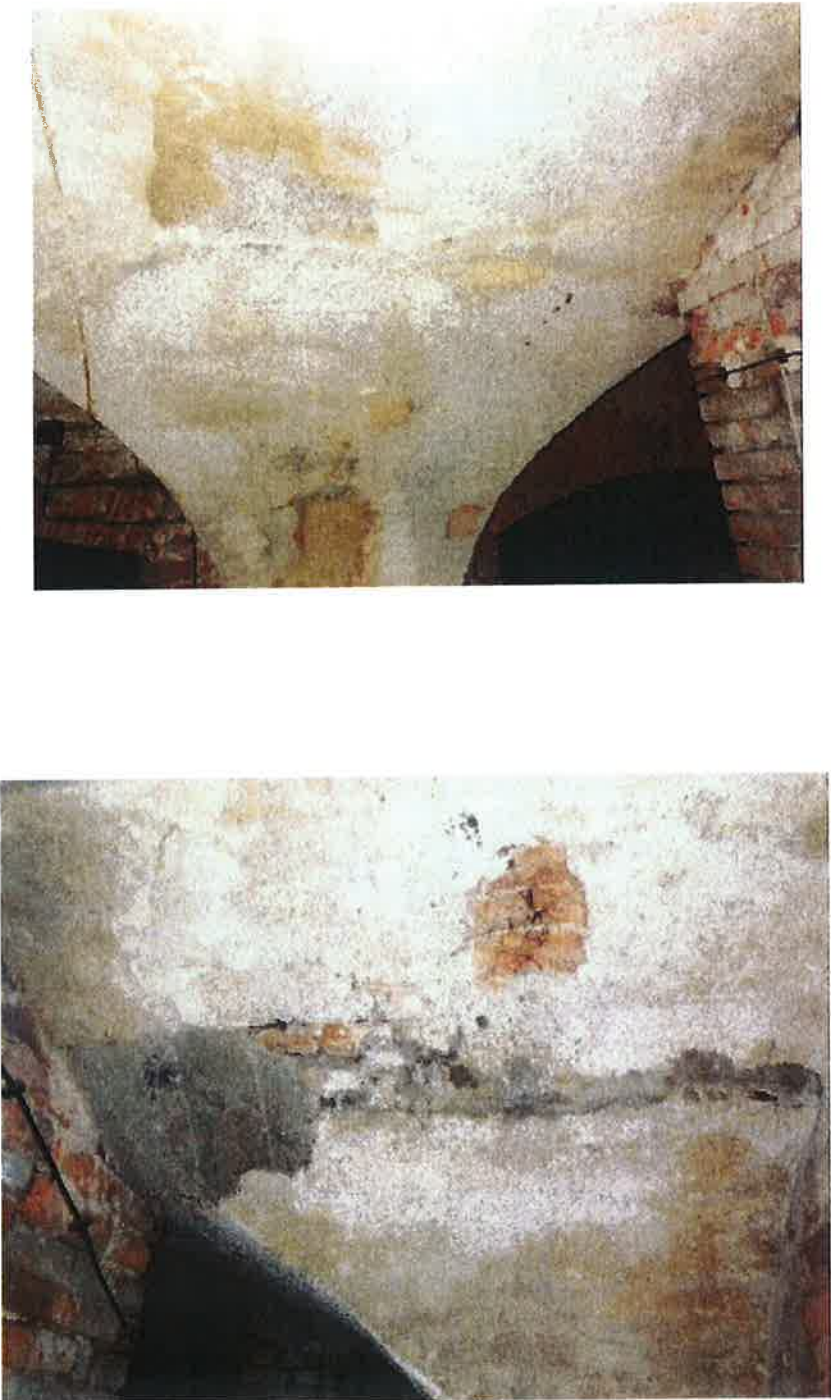
<u>Feststellungen</u>	<u>Bild</u>
<p data-bbox="204 1200 443 1312">KG-II Das Gewölbe ist gerissen.</p>

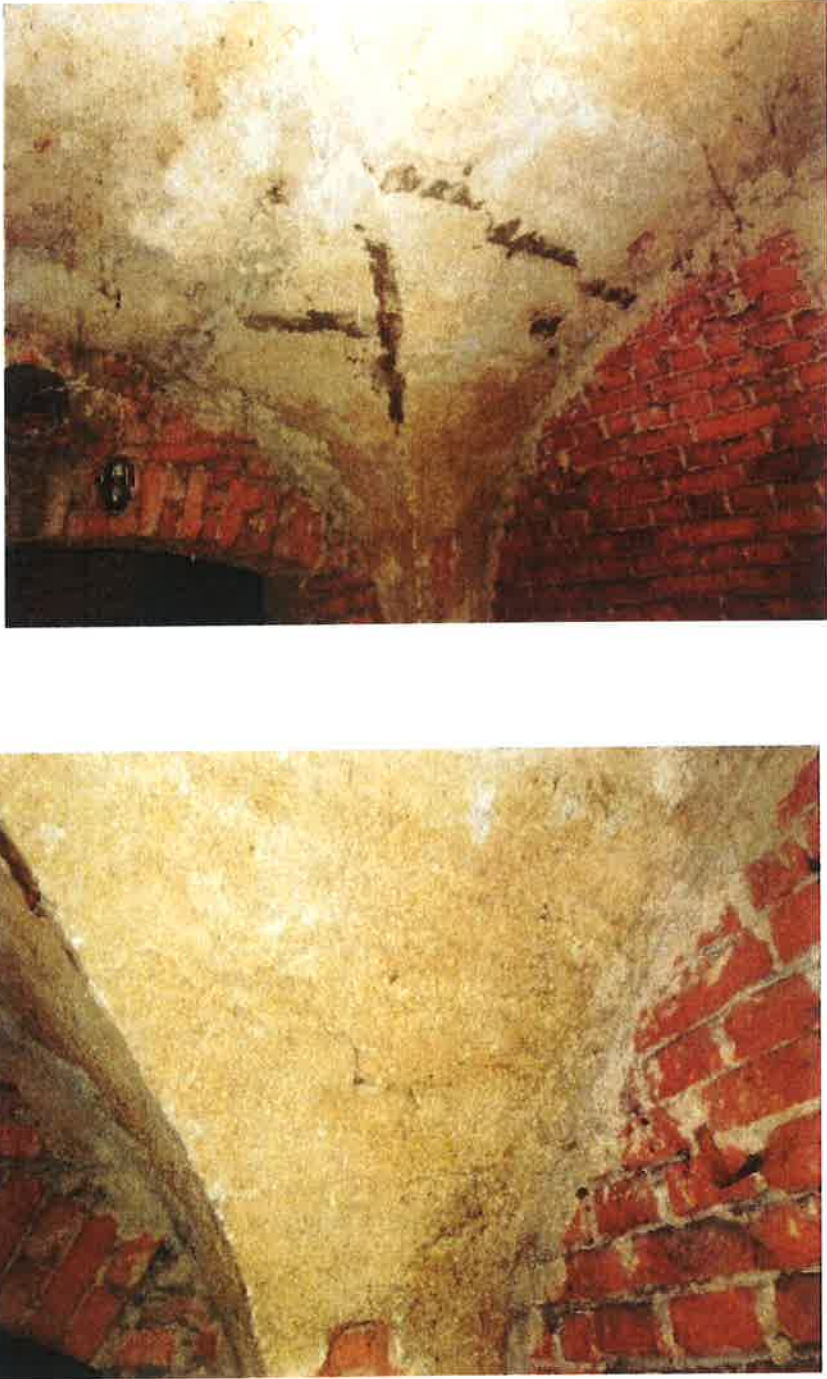
<u>Feststellungen</u>	<u>Bild</u>
<p data-bbox="204 1198 443 1310">KG-III Das Gewölbe ist gerissen.</p>

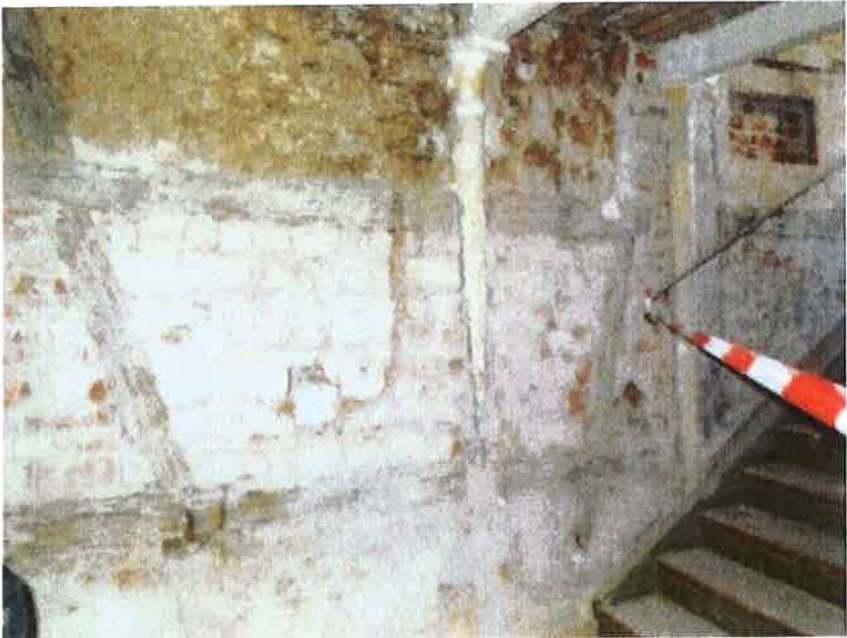
<p>F-II Fachwerk zu 60-100% geschädigt</p>

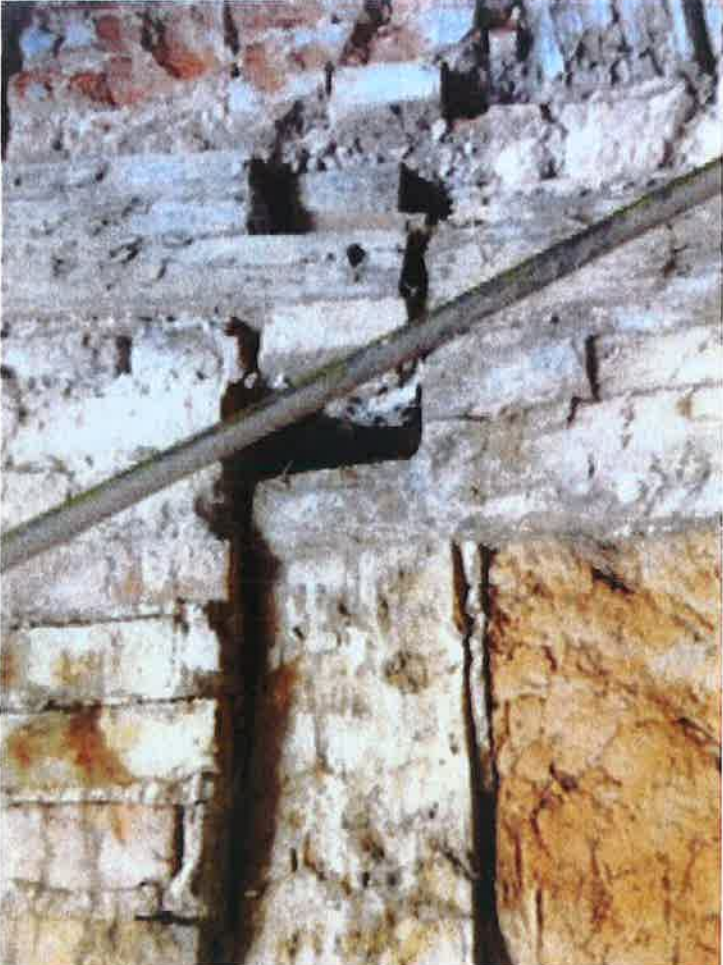
<u>Feststellungen</u>	<u>Bild</u>
<p data-bbox="164 1193 469 1301">F-III Der Holzunterzug hat hier kein Auflager.</p>

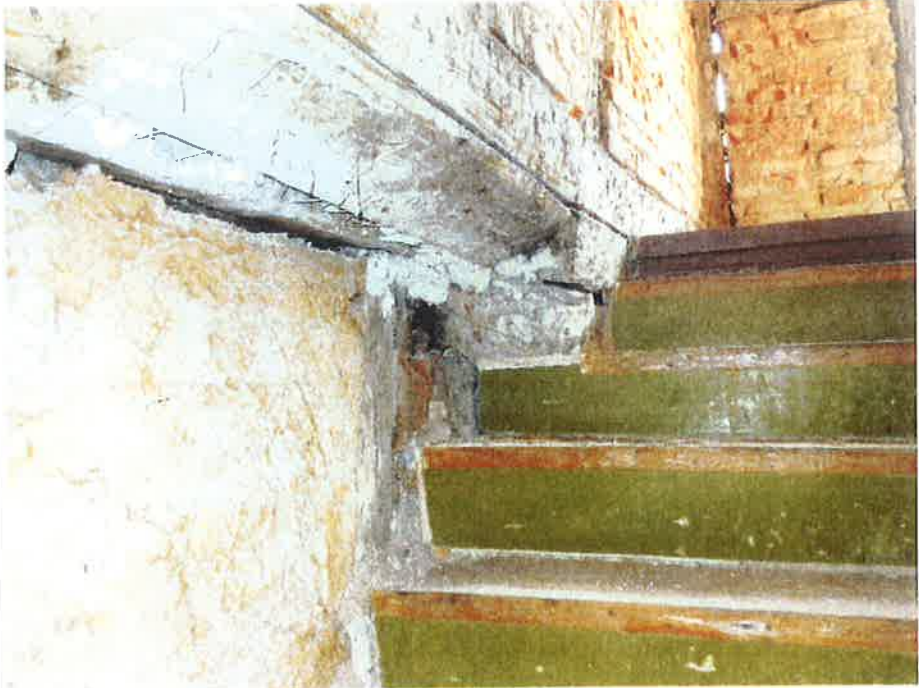
Feststellungen	Bild
<p>Ab dem OG2 ist die Wand nach innen versetzt.</p>

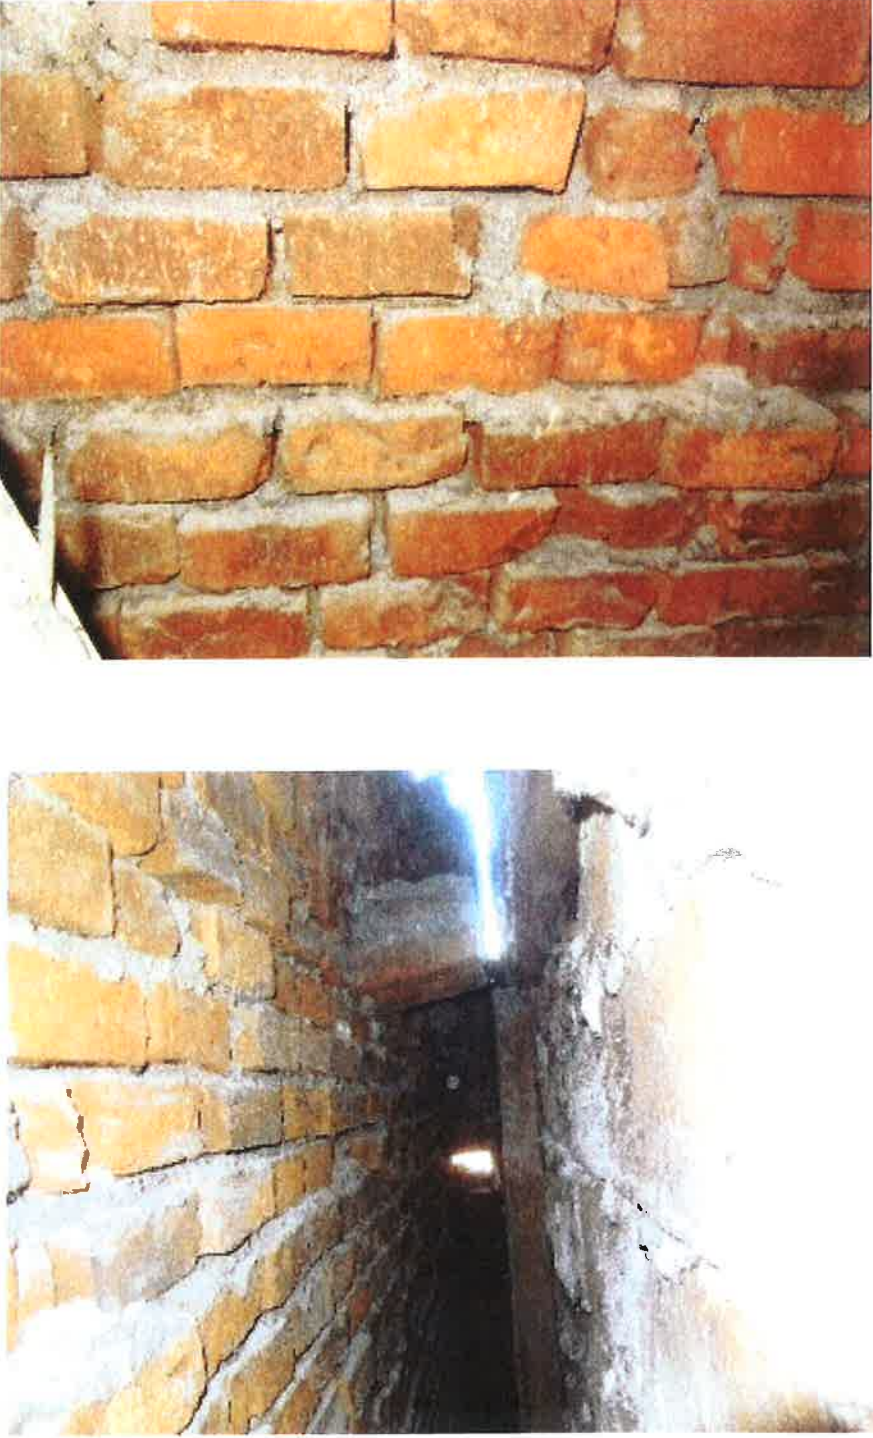
<u>Feststellungen</u>	<u>Bild</u>
<p>Hier wurde die Wand an die versetzte Giebelwand des Gebäudes der Hellerstraße 13 angepasst. (Blick zwischen beide Wände.)</p>
