## Oberer Königstraße 1 und 3

# Stadtsanierung

Die Sanierung der Oberen Königstraße 1 und 3 war eine planerisch, denkmalpflegerisch, organisatorisch, finanziell, bautechnisch komplizierte und anspruchsvolle Maßnahme mit vielen Beteiligten. Im Namen des Baureferates der Stadt Bamberg darf ich mich sehr herzlich für die hervorragende Kooperation bedanken und zugleich der Stadtbau GmbH Bamberg viel Erfolg bei den weiteren Sanierungsschritten in Bamberg-Mitte wünschen.

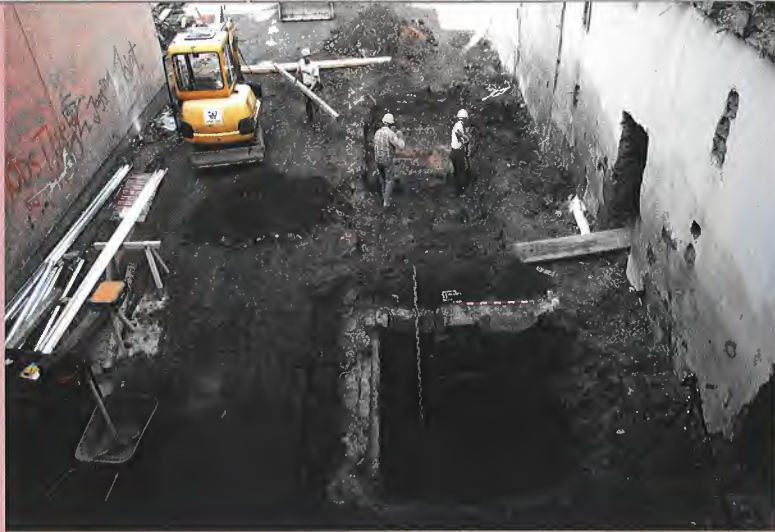
Abb. 5:  
Blick auf Steinkeller  
des 17. Jahrhunderts

Im 15. Jahrhundert kommt es zu reger Bautätigkeit auf dem Grundstück und das heute noch stehende Vorderhaus wurde errichtet. Archäologisch erfassbar ist vor allem die Bauzeit des heute noch genutzten Gewölbekellers durch die Datierung der Funde aus der Baugrube und der von der Baugrube geschnittenen Schichten. In der 2. Hälfte des 15. oder der 1. Hälfte des 16. Jahrhunderts setzte auch im Hofbereich die erste Steinbebauung ein. Es entstand der erste Steinkeller aus vermörtelten Sandsteinquadern. Dieser Steinkeller markiert bereits die bis heute erhaltene Aufteilung des Hinterhofs in Rückgebäude und Freifläche. Die Parzelle dürfte demnach bereits in der Zeit um 1500 ihre heutige Breite besessen haben (Abb. 5).

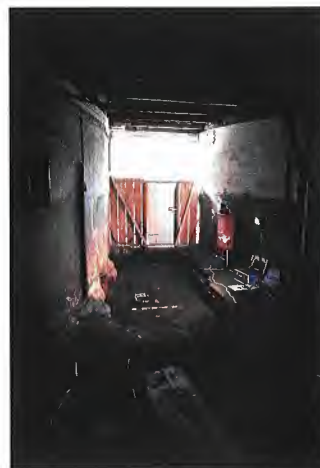
Abb. 6

Verbindung vom Steinweg (heute Königstraße) in die Stadt Bamberg führte. In der Reihe der traufseitig entlang der Straße angeordneten Häuser ragte es bereits damals durch seine drei Vollgeschosse heraus (Abb. 9). Die erdgeschossige Gaststube (Abb. 8) befand sich in der Südwestecke des rechteckigen Gebäudegrundrisses. Sie war als Bohlenstube<sup>3</sup> ausgebildet und von der Nordseite her beheizbar. Das restliche Erdgeschoss diente als Durchfahrt zum rückwärtigen Hof und vermutlich auch zum Unterstellen der Kutschen und Pferde. Weil sich im Erdgeschoss auch keine Küche nachweisen lässt, ist anzunehmen, dass die hier befindliche Gaststube eher als Trinkstube diente, während im 1. Obergeschoss gespeist wurde. Erschlossen wurde das Haus durch eine große, vermutlich mittig zur Halle angeordnete Toreinfahrt. Das gesamte Erdgeschoss war von einer Balken-Bohlen-Decke überspannt, die zum größten Teil erhalten ist (Abb. 6).

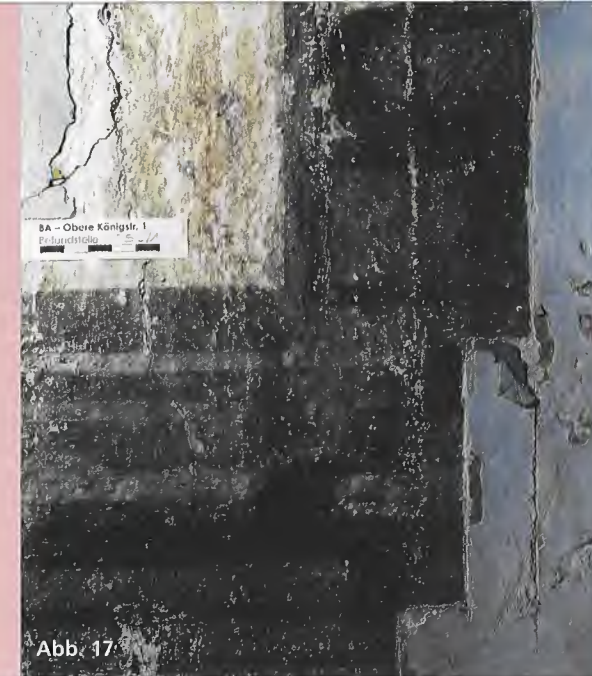
Abb. 17

Die Erschließungsräume in den beiden Obergeschossen wurden mit einer illusionistischen Säulenarchitektur versehen (Abb. 17), zu der auch ornamental und floral geschmückte Wandfelder sowie Supraporten<sup>8</sup> gehören. Die verwendeten Farben sind neben unterschiedlichen Grauschattierungen, Schwarz (Schatten) und Weiß (Lichter), auch leuchtende Rot- und Ockertöne, sowie Blau. Bei dem verwendeten Blaupigment handelt es sich um Smalte (gemahlene Kobaltglas), ein sehr teures Pigment, das im Wandbereich, zumal im Profanbau, nur sehr selten verwendet wurde. Dies unterstreicht, neben der aufwändigen Gestaltung an sich, die Bedeutung des Hauses bzw. das Repräsentationsbedürfnis der damaligen Besitzer. Letzteres machte selbst vor der Küche nicht halt, wo zumindest rote Wandfelder mit Licht- und Schattenstrichen von einem hell-ockrigen Hintergrund und zu einer grauen Sockelzone mit Begleiter abgesetzt sind.

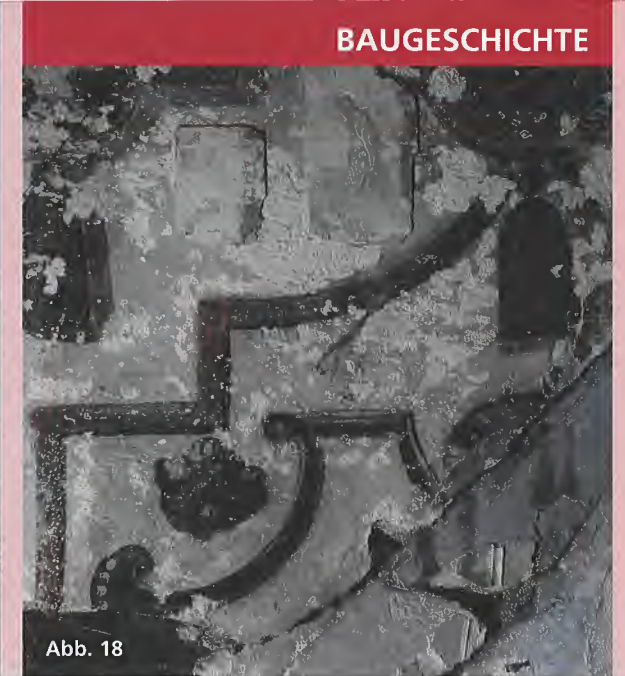
Abb. 18

Eine besonders aufwändige Gestaltung erhielt Raum 101 (Abb. 18): Den oberen Wandabschluss bildet eine plastisch gestaltete Schabrackenbordüre in Rot-, Blau- und leuchtenden Ockertönen. Der Grundton der Wand ist ein helles, warmes Grau. Sie wird senkrecht unterteilt durch breite, lisenenartige, blumengeschmückte Streifen in Rot mit Licht- und Schattenbänderung in Grau- und Ockertönen; dazwischen erstrecken sich aufwändig gerahmte Wandfelder mit ornamentaler und floraler Graumalerei in den Binnenflächen. Beidseits der Wandfelder sind Girlanden aus hängenden Blütenkelchen in leuchtenden

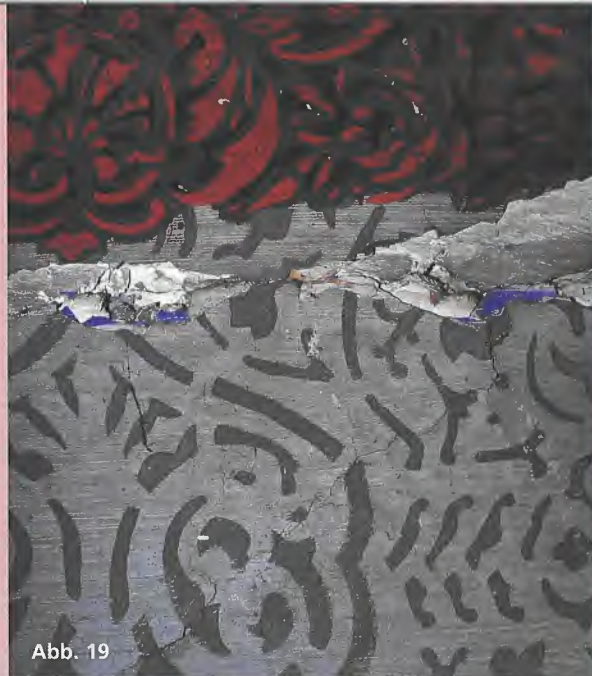
Abb. 19

Bis ins frühe 20. Jahrhundert wurden die Räumlichkeiten immer wieder vergleichsweise aufwändig malerisch ausgestattet, ab dem späten 19. Jahrhundert vorwiegend in Schablonentechnik (Abb. 19).

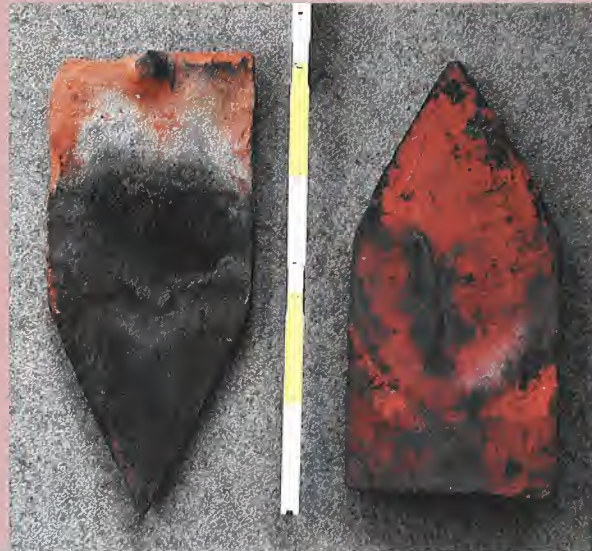
Abb. 24:  
Spitzbiber aus dem ersten  
Drittel des 16. Jahrhunderts;  
Untersicht und Aufsicht.

Erhaltungszustandes der einzelnen Ziegel so gravierende Mängel – entweder waren die Nasen abgefroren und die Flächen intakt, oder die Nasen in Ordnung und die Flächen hochgradig geschädigt –, dass mit den verbleibenden Restziegeln keine vernünftig ablesbare Fläche mehr einzudecken gewesen wäre. So musste schweren Herzens auf eine Wiedereindeckung der Originale verzichtet werden. Beim Abdecken der Ziegel durch eine Dachdeckerfirma konnten allerdings von Studierenden der Universität 350 Spitzschnitte aussortiert und unverändert geborgen werden. 120 befinden sich in der Universität für weitere Untersuchungszwecke, einige Exemplare wurden an das Fränkische Freilandmuseum in Bad Windsheim abgegeben, der Rest wurde durch das Entgegenkommen des Bauherrn vor Ort im alten Dachwerk eingelagert. Ein Teil davon wird in einem der Dachgeschosse der Oberen Königstraße 1 auf einem Holzgerüst in der ursprünglichen Neigung und Deckungsanordnung als Modell aufgebaut und zugänglich sein. Damit ist ein auch weit über Bamberg hinaus besonderer Fall gegeben: Ein durch Alter, Größe und Konstruktion besonders ausgewiesenes Dachwerk bleibt in einem komplett sanierten Gebäude weitgehend unberührt erhalten und in seiner Struktur einschließlich der originalen, fast 500 Jahre alten Deckung ablesbar.

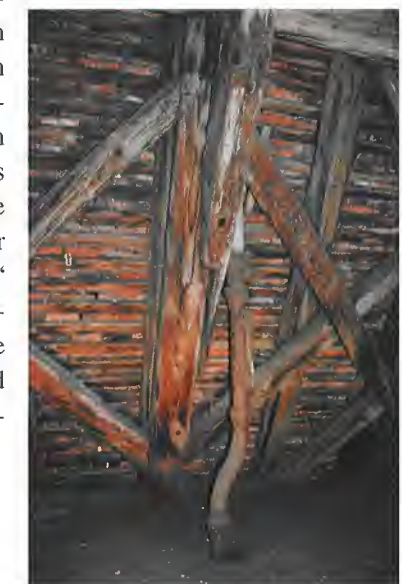
5. Die Kopfbänder im Bereich der Hauptgespärre im zweiten Dachgeschoss waren ausgerissen.

Kopfband aus Blatt ausgerissen

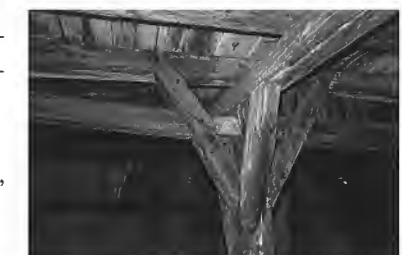
6. Die Kopfbänder im Bereich der Stuhlsäulen des ersten Dachgeschosses waren gebrochen.

Gebrochenes Kopfband

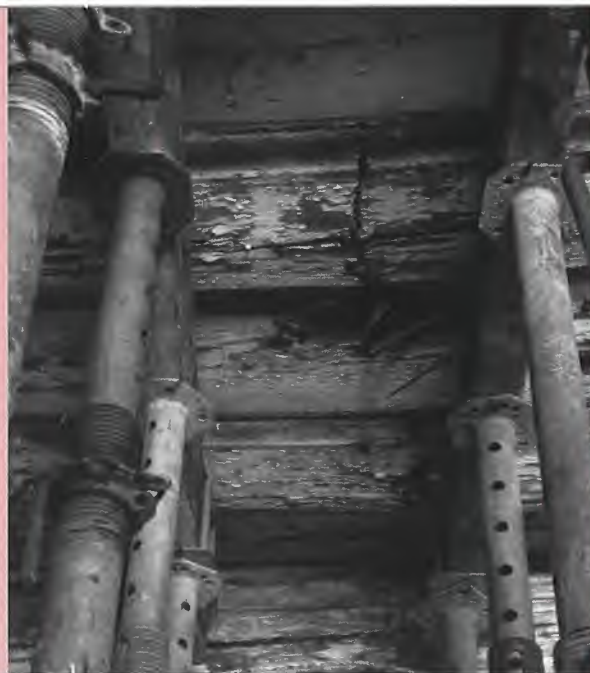
Durchgebrochene Decke  
über dem Erdgeschoss

die 4 Stützen im 1. Dachgeschoss (siehe Anlage A7) mit je 6,0 to Gesamtlast keine tragfähige Lastableitung in den darunter liegenden Geschossen mehr vorhanden. Diese „Hauptschadensursache“ führte zum einen im Bereich der erdgeschossigen Durchfahrt zu den beschriebenen Balkenbrüchen, andererseits sind die starken Verformungen aller Balkenlagen und der Dachböden ebenfalls auf diesen Umstand zurückzuführen.

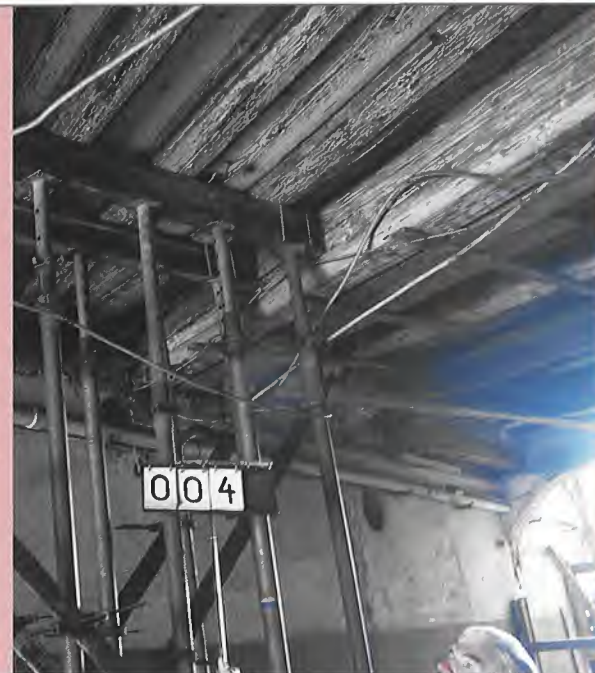
8. Die Balkenbohlendecke im Bereich der erdgeschossigen Durchfahrt – bereits mittels einer Notabstützung provisorisch gesichert – war durchgebrochen.

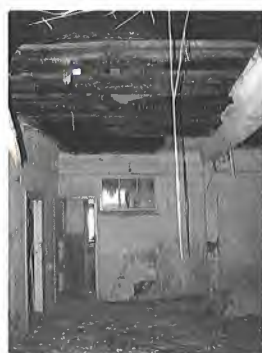
9. In Teilbereichen des 1. Obergeschosses fand man eine zerstörte Holzbalkendeckenlage vor, verursacht durch einen Brandschaden im Jahr 1998.

Brandschaden Decke  
über 1. Obergeschoss

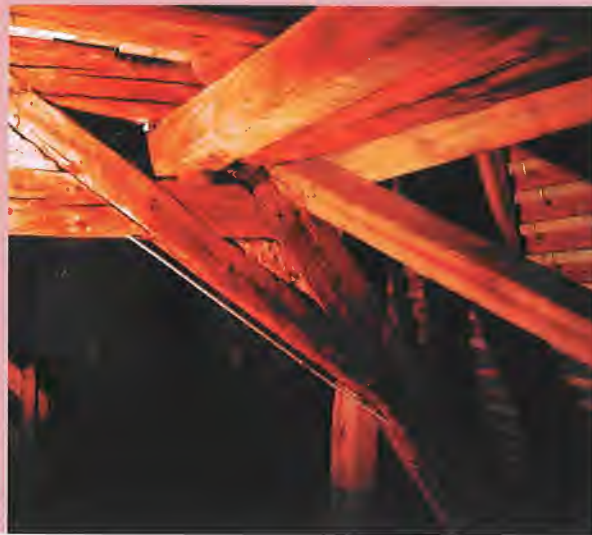
Zusätzlicher Zuganschluss  
mit Gewindestange

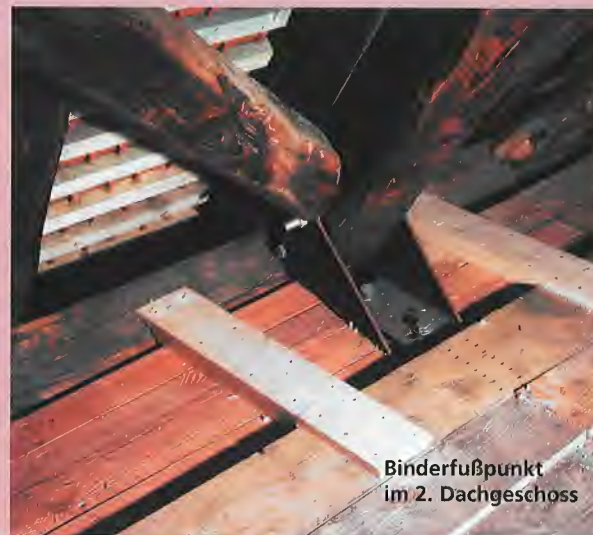
Binderfußpunkt  
im 2. Dachgeschoss

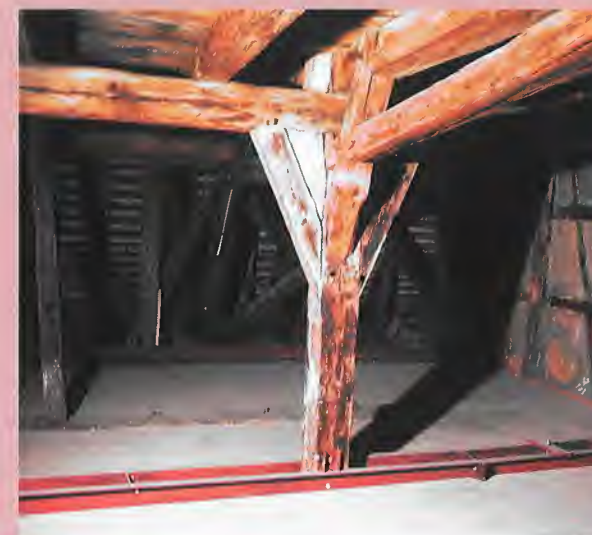
Abfangung  
der Stuhllast

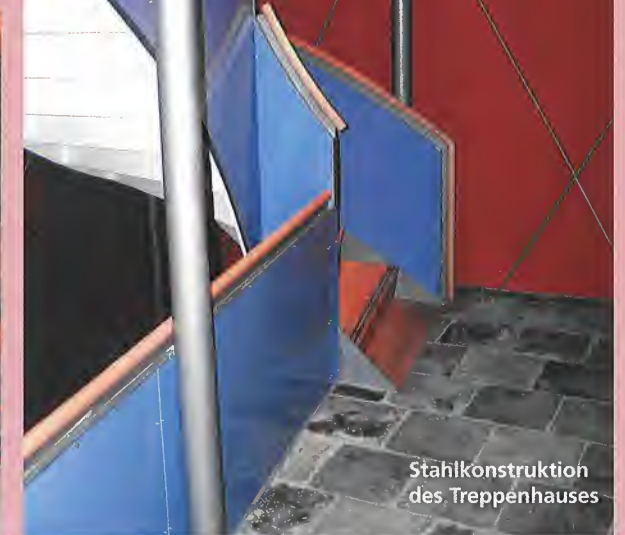
Stahlkonstruktion  
des Treppenhauses

- Stabilisierung des Bauwerks über eine Stahlrostkonstruktion unter der Decke über dem Erdgeschoss des Ladens.
- Einbau eines stabilisierenden Treppenhaukerns über alle Geschosse an Stelle der alten Treppe.

- Ausführung als Stahlkonstruktion, um dem vorhandenen Holzbau Rechnung zu tragen, sowie Verglasung des Einbaues, um die Eingriffe in die barocke Grundrissgestaltung des Obergeschosses zu minimieren.

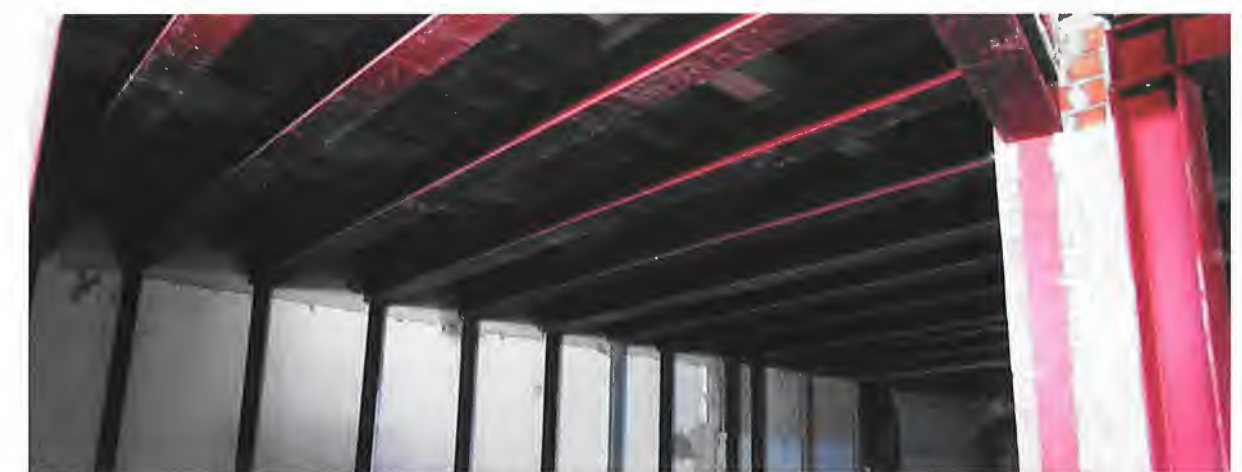
Stahlrahmen unter der Decke über dem Erdgeschoss
