<p>Sitzungsvorlage</p> <p>Federführend: Referat 6</p> <p>Beteiligt:</p>	<p>Vorlage- Nr: VO/2017/0830-R6</p> <p>Status: öffentlich</p> <p>Aktenzeichen:</p> <p>Datum: 17.03.2017</p> <p>Referent: Beese Thomas</p>						
<p>Quartier an der Stadtmauer Sachstandsbericht</p>							
<p>Beratungsfolge:</p> <table border="1"> <thead> <tr> <th>Datum</th> <th>Gremium</th> <th>Zuständigkeit</th> </tr> </thead> <tbody> <tr> <td>05.04.2017</td> <td>Bau- und Werksenat</td> <td>Kenntnisnahme</td> </tr> </tbody> </table>		Datum	Gremium	Zuständigkeit	05.04.2017	Bau- und Werksenat	Kenntnisnahme
Datum	Gremium	Zuständigkeit					
05.04.2017	Bau- und Werksenat	Kenntnisnahme

BVH: 15/6155 – Quartier an der Stadtmauer
 Hier: Statische Beurteilung vom 17.10.2016

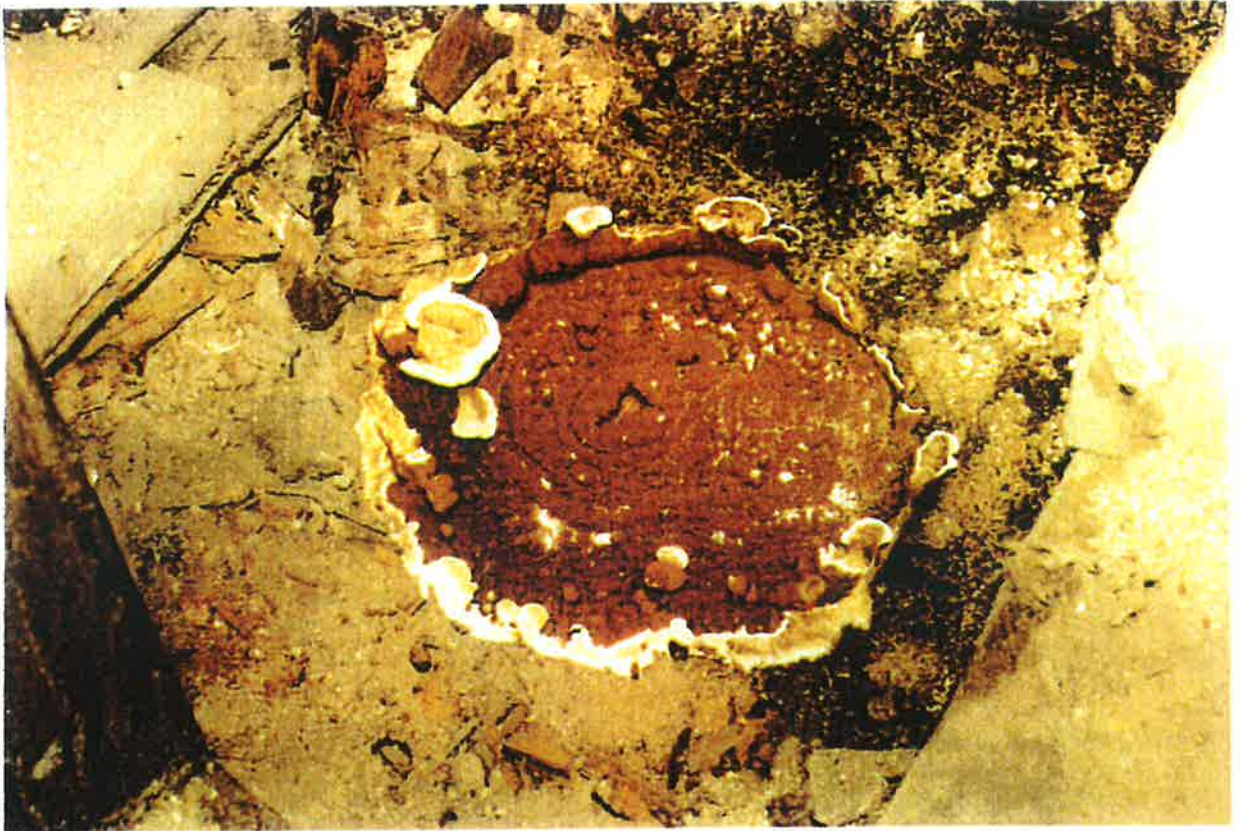
<u>Feststellungen</u>	<u>Bild</u>
<p>In der Decke über dem OG2 sind pflanzliche Schädlinge zu finden. Vermutlich „Hausschwamm“, siehe folgende Seite</p>

Bild 8.10. Echter Hausschwamm: Fruchtkörper auf der Außenwand einer Kirche auf Natursteinmauerwerk (!); Bildung innerhalb von 3 Wochen.

Die Untersuchung und Bestimmung, auch die Feststellung des genauen Ausbreitungsmaßes, sollten deshalb von einem Fachmann für Holzschutz übernommen werden. Er trägt dann auch die Verantwortung.

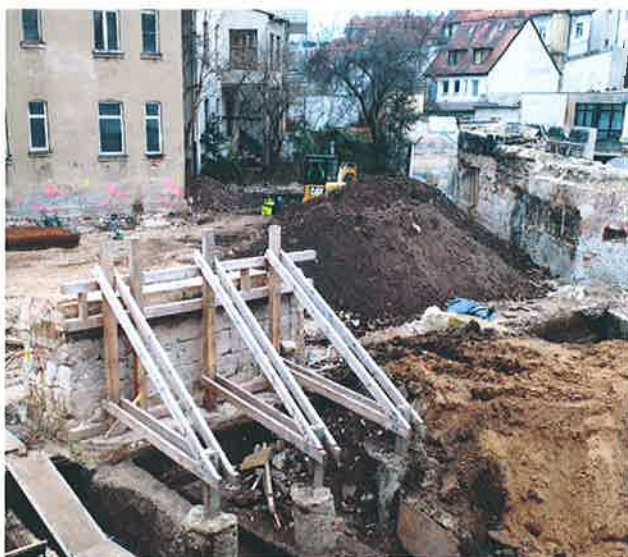
1. Blick n. SO, vorne die abgestützte jüngere Stadtmauer, rechts hinten die ältere

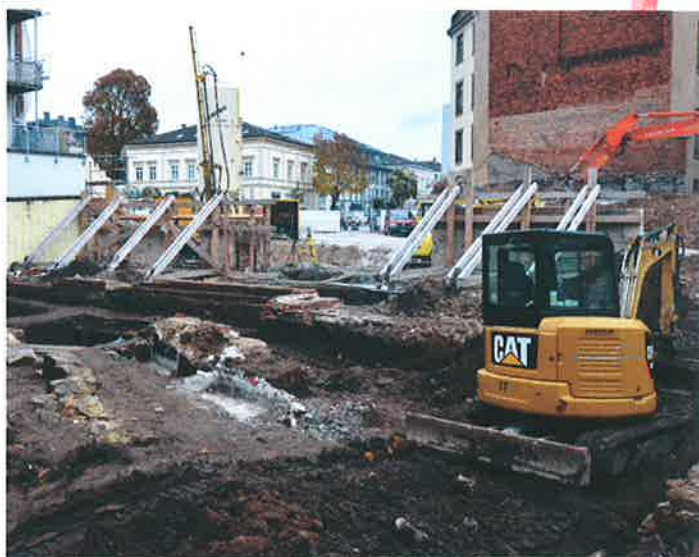
2. Blick n. NO, Stadtseite der abgestützten Reste der jüngeren Stadtmauer

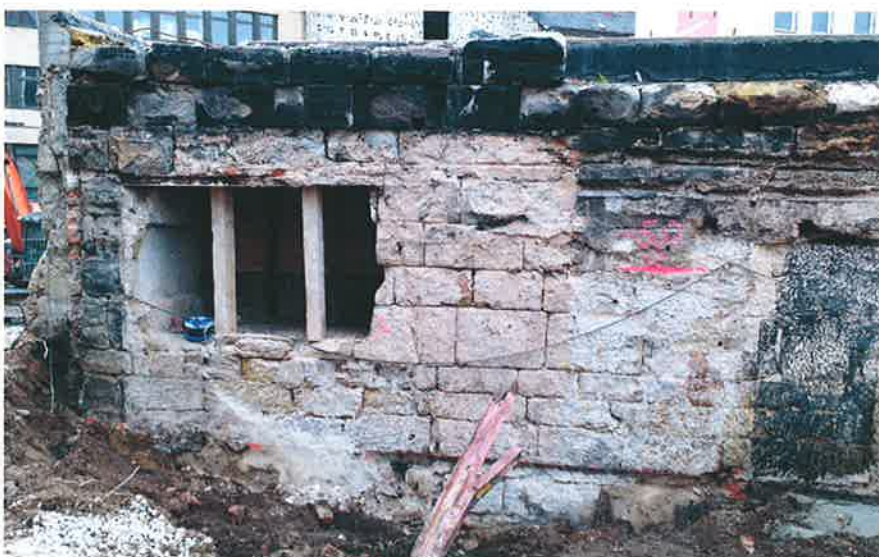
3. Blick n. SW, Feldseite der älteren Stadtmauer

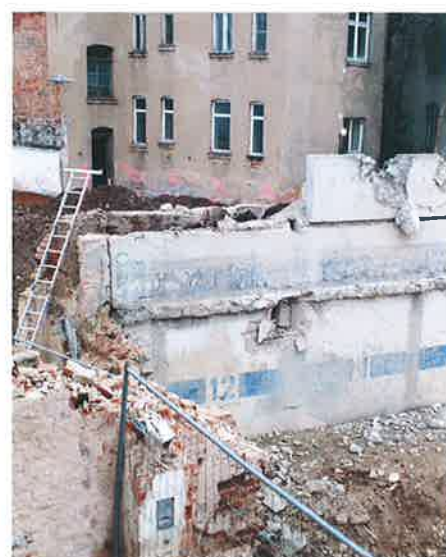
4. Blick n. O., zum Teil abgebrochene Betonscheibe von der Stadtseite der älteren Stadtmauer

1. Abbruch Betonscheibe
