<p>Sitzungsvorlage</p> <p>Federführend: Referat 6</p> <p>Beteiligt:</p>	<p>Vorlage- Nr: VO/2017/0830-R6</p> <p>Status: öffentlich</p> <p>Aktenzeichen:</p> <p>Datum: 17.03.2017</p> <p>Referent: Beese Thomas</p>						
<p>Quartier an der Stadtmauer Sachstandsbericht</p>							
<p>Beratungsfolge:</p> <table border="1"> <thead> <tr> <th>Datum</th> <th>Gremium</th> <th>Zuständigkeit</th> </tr> </thead> <tbody> <tr> <td>05.04.2017</td> <td>Bau- und Werksenat</td> <td>Kenntnisnahme</td> </tr> </tbody> </table>		Datum	Gremium	Zuständigkeit	05.04.2017	Bau- und Werksenat	Kenntnisnahme
Datum	Gremium	Zuständigkeit					
05.04.2017	Bau- und Werksenat	Kenntnisnahme

BVH: 15/6155 – Quartier an der Stadtmauer
 Hier: Statische Beurteilung vom 17.10.2016

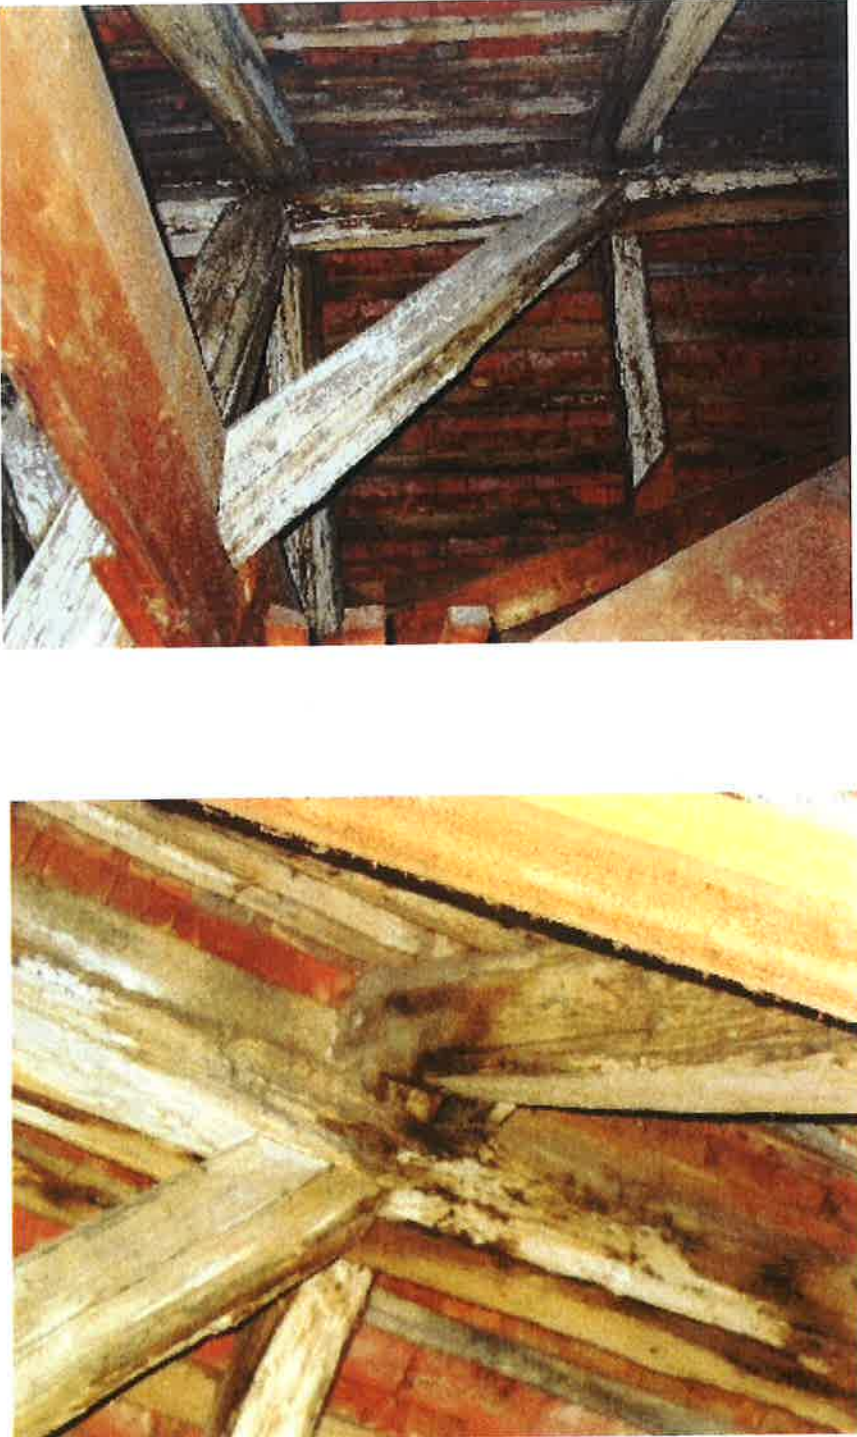
<u>Feststellungen</u>	<u>Bild</u>
<p>D-II Am Zapfenloch der Firstpfette sind die Fäulnisschäden > 60%. Diese setzen sich am Stützenkopf fort.</p>

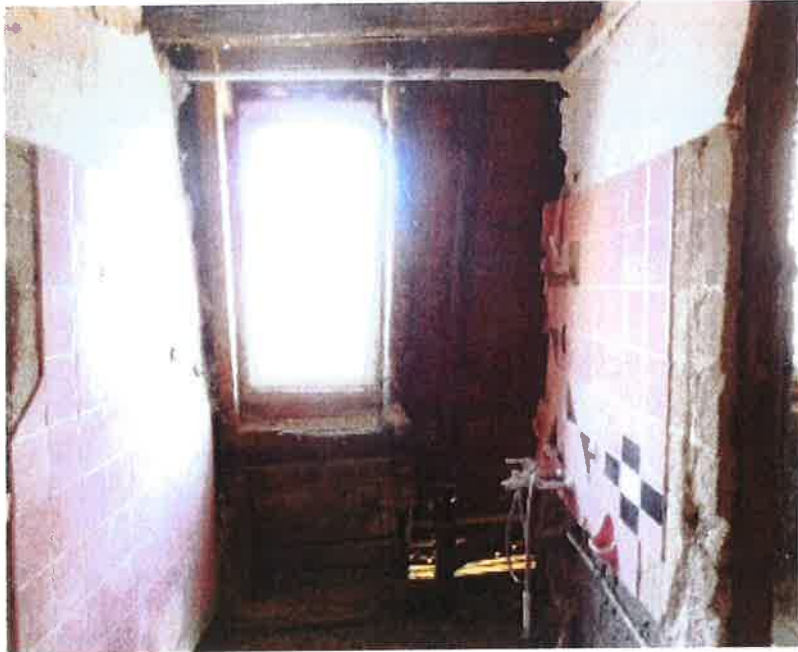
Es besteht keine
Verbindung der
Mansardsparren mit
dem Mauerwerk. Sie
sind nur angelehnt.

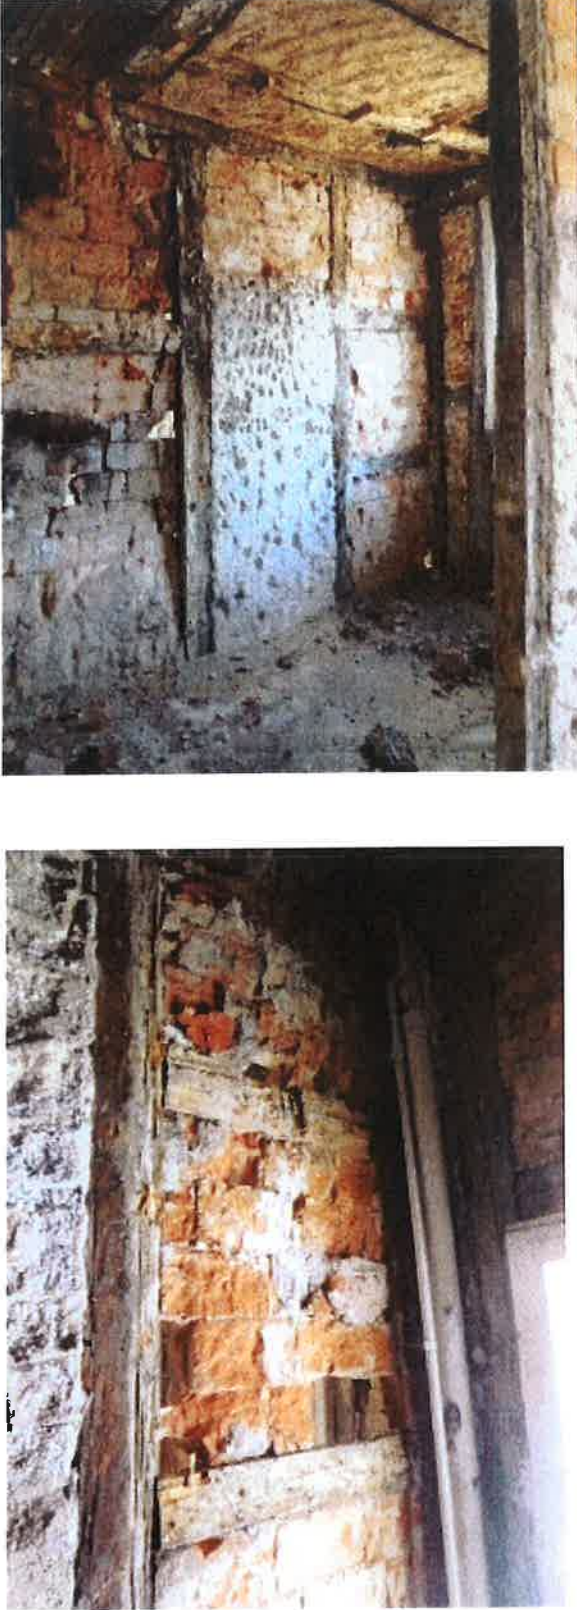
Feststellungen	Bild
<p>wie OG2-VIII</p>

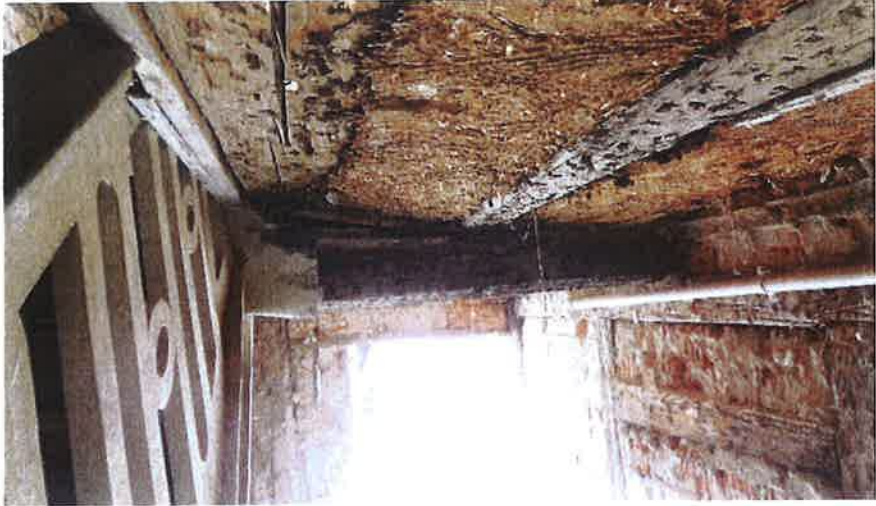
<p>Rest des Unterzuges links der Treppe</p>

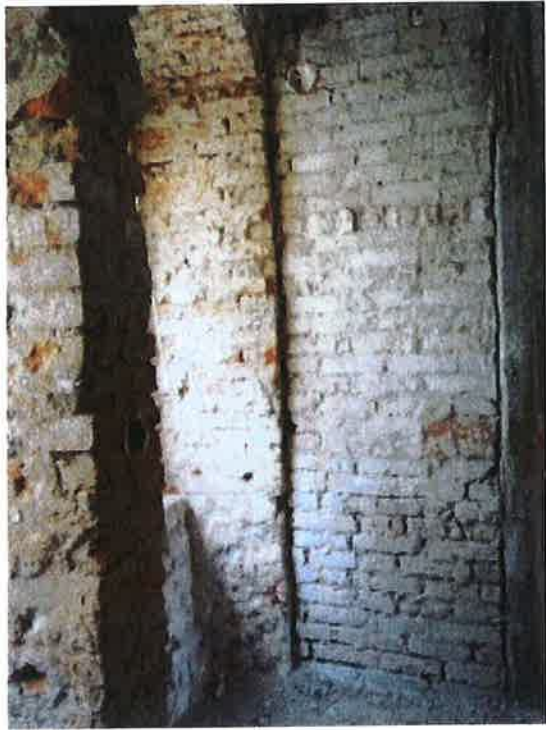
<p>EG-II Keine Aussteifung des Gebäudes. Es fehlen die Anschlüsse der Wände zueinander.</p>

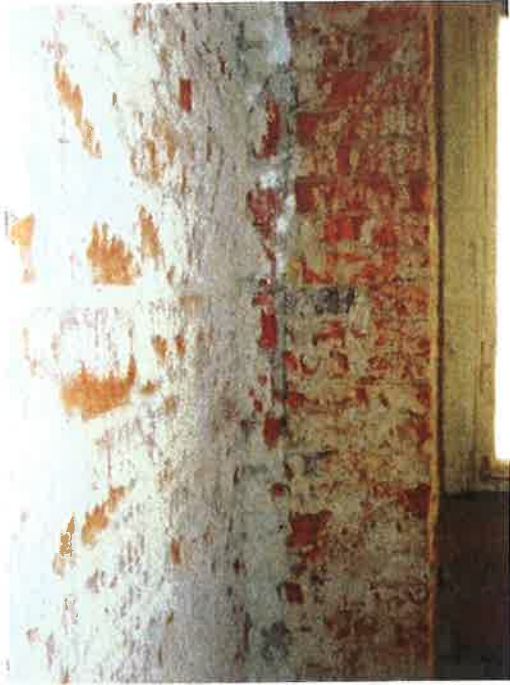
Feststellungen	Bild
<p>EG-III Keine Verbindung der Wände, wie EG-II</p>

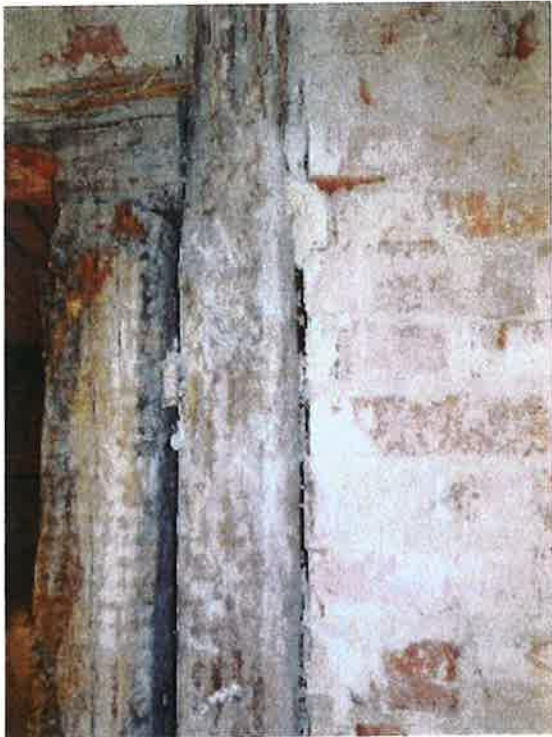
<p>EG-IV Türsturz fehlt. Keine Verbindung des Mauerwerkes mit dem Fachwerk</p>

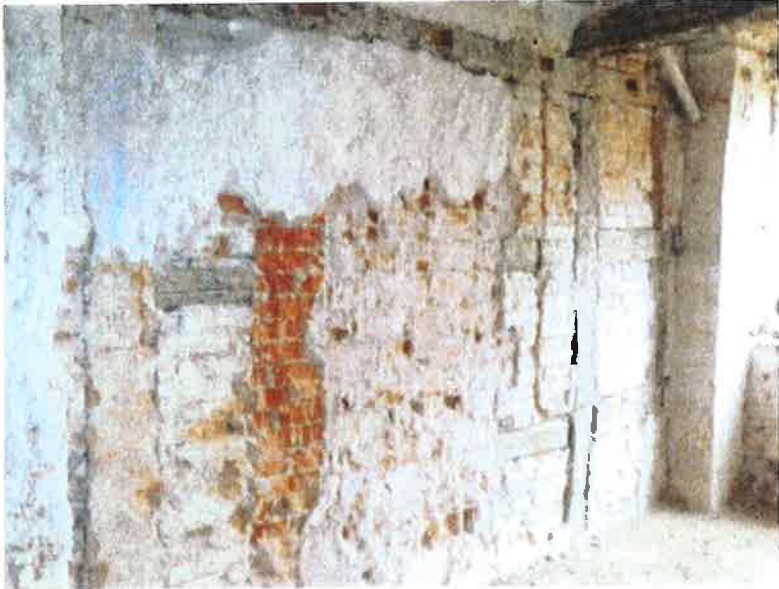
<p>EG-IX Das Fachwerksgefüge ist stark gestört und es zeigt sich tierischer Befall</p>
